# 坡头区“6·27”起重伤害致人死亡 事故调查报告

编制单位：坡头区人民政府事故调查组

编制日期：2025 年 4 月 16 日

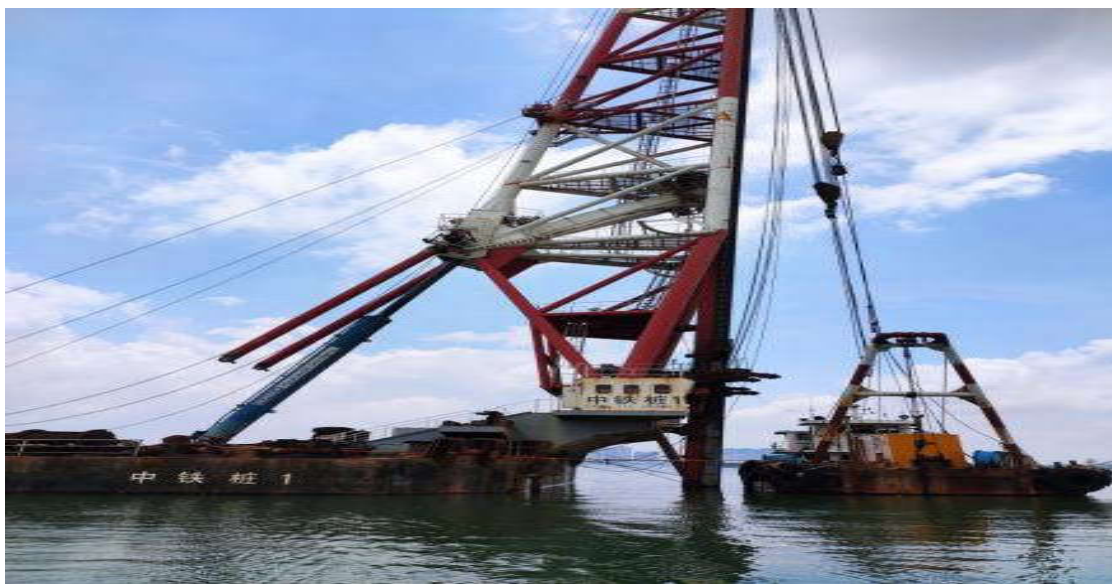
图1：“中铁桩1”轮起吊放置在“冀唐港渔工00002”轮甲板的发电机组

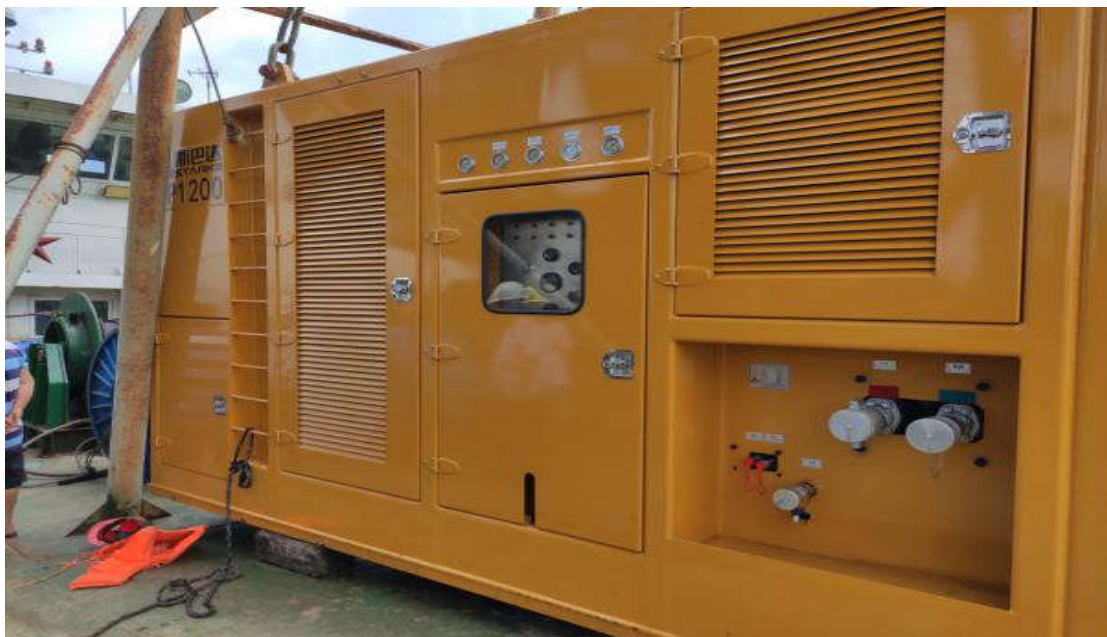
图 2：放置在“冀唐港渔工 00002”轮甲板的发电机组近照

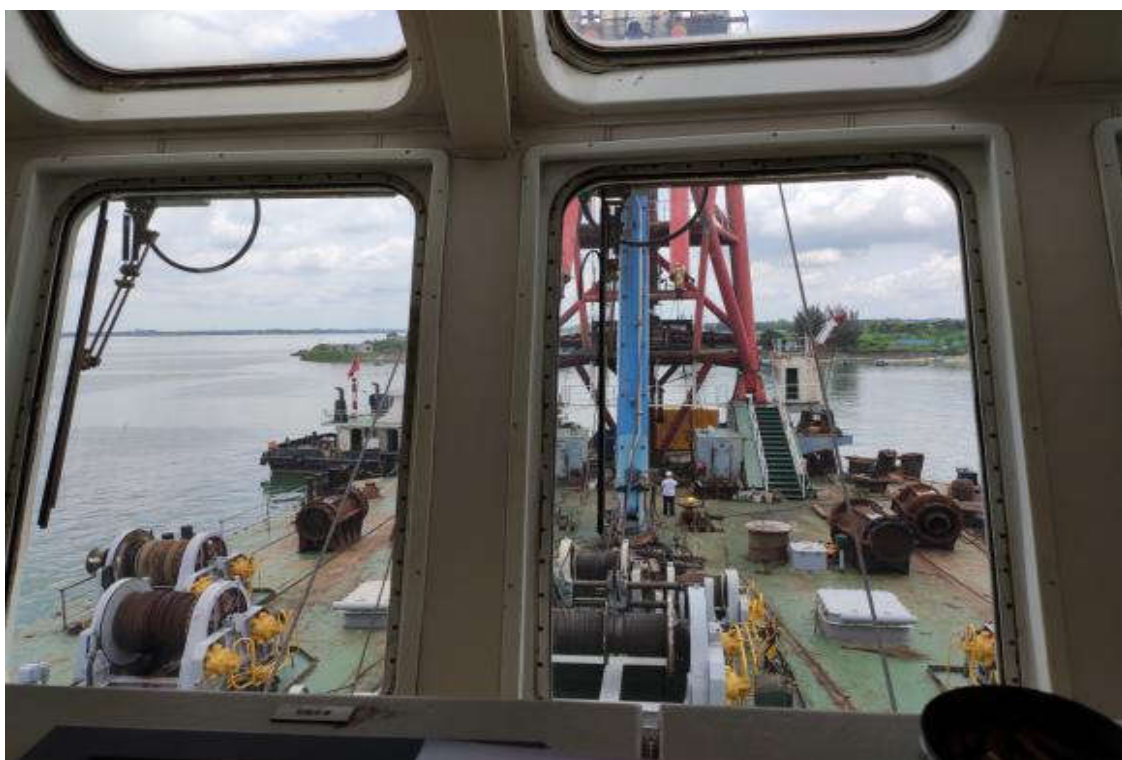
图 3：从“中铁桩 1”轮驾驶台起吊操纵台看向起吊现场

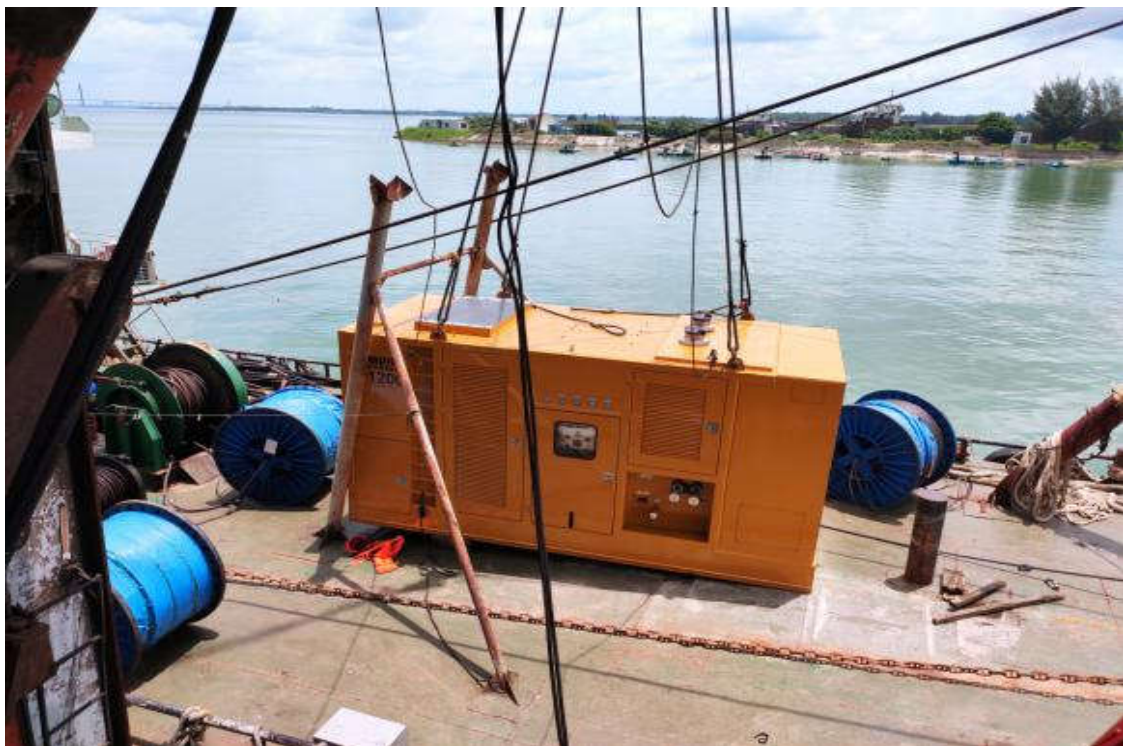
图 4：从“中铁桩 1”轮船首架柱上看向起吊现场

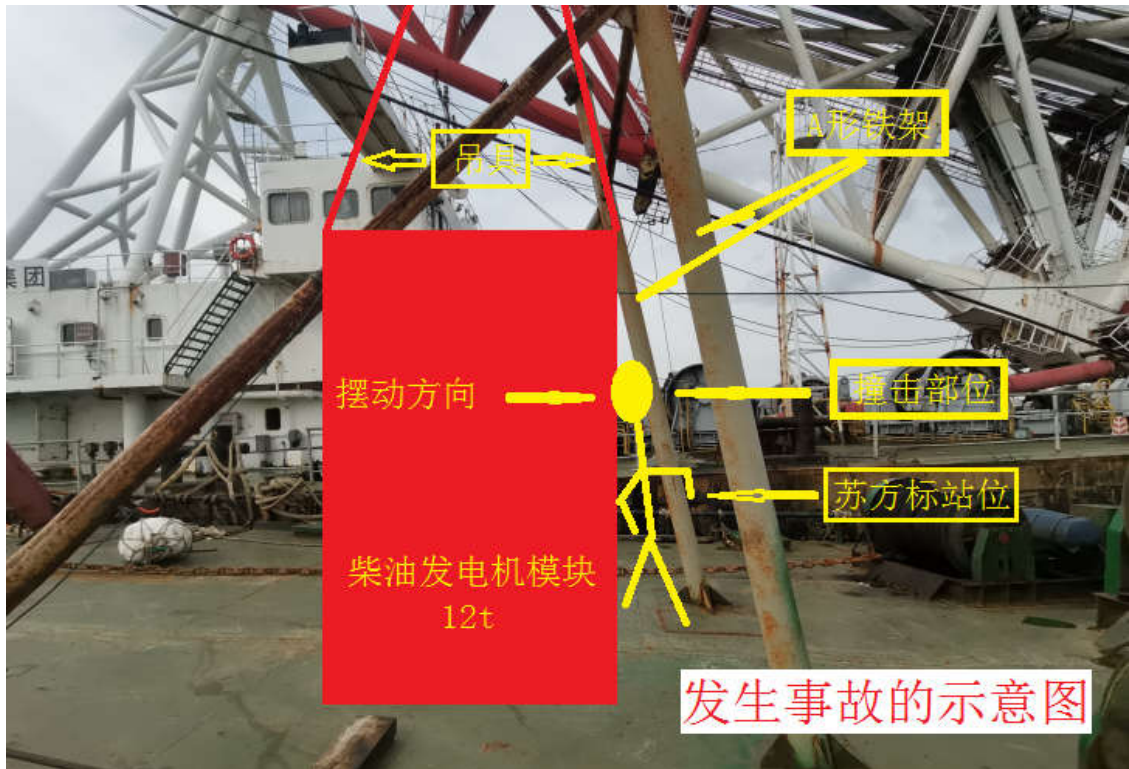
图 6：发生事故示意图

苏方标是锚艇的厨师，非起重作业人员，主动帮忙拉风绳，由于未经专业技术培训，作业前未经技术交底，所以经验不足，起重作业时站在发电机组与锚艇 A 形铁架之间，没有为自己预留安全空间，当发电机组刚开始被吊离甲板时，发生摆动，把苏方标夹在柴油发电机模块与锚艇 A 形铁架之间，导致其重伤抢救无效死亡，是事故发生的直接原因。<sup>[1]</sup>

（4）“冀唐港渔工 00002”轮不具备装运大件发电机组的资质和安全生产工作条件。该轮无船舶营业运输证，根据其持有的《渔业船舶国籍证书》和《国内海洋渔船安全证书》，该轮为渔业其他辅助船，生产方式为收鲜船，无装载运输 12 吨重的发电机组的资质和安全生产工作条件，在发电机组起吊过程中，致使船舶发生纵倾，发电机组底座未能同时与甲板面脱离开，并向后偏移，是发生事故的间接原因。

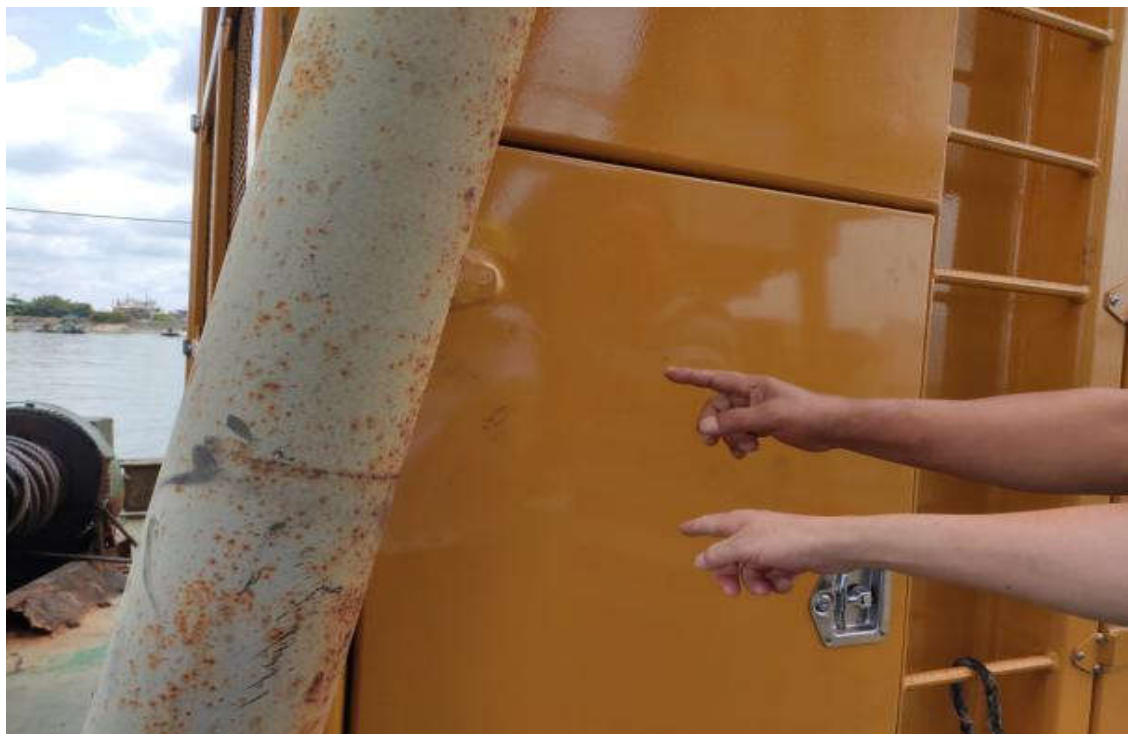
图 7：“冀唐港渔工 00002”轮厨师苏方标被移动的发电机组和固定辅助杆夹到头部的事发位置

苏方标未听从指挥擅自离开原定工作位置导致对起吊作业存在风险判断不足，体现出作业现场指挥人员及作业人员安全意识薄弱、安全交底不足。切实落实对作业人员的培训、体检及班前安全教育、按高处作业规定配备安全防护用品，并检查安全防护用品的正确使用。
