# **坡头南三镇淡水村在建工地“11·12” 一般高处坠落死亡事故调查报告**

编制单位：坡头区人民政府事故调查组

编制日期：2025 年 5 月 6 日

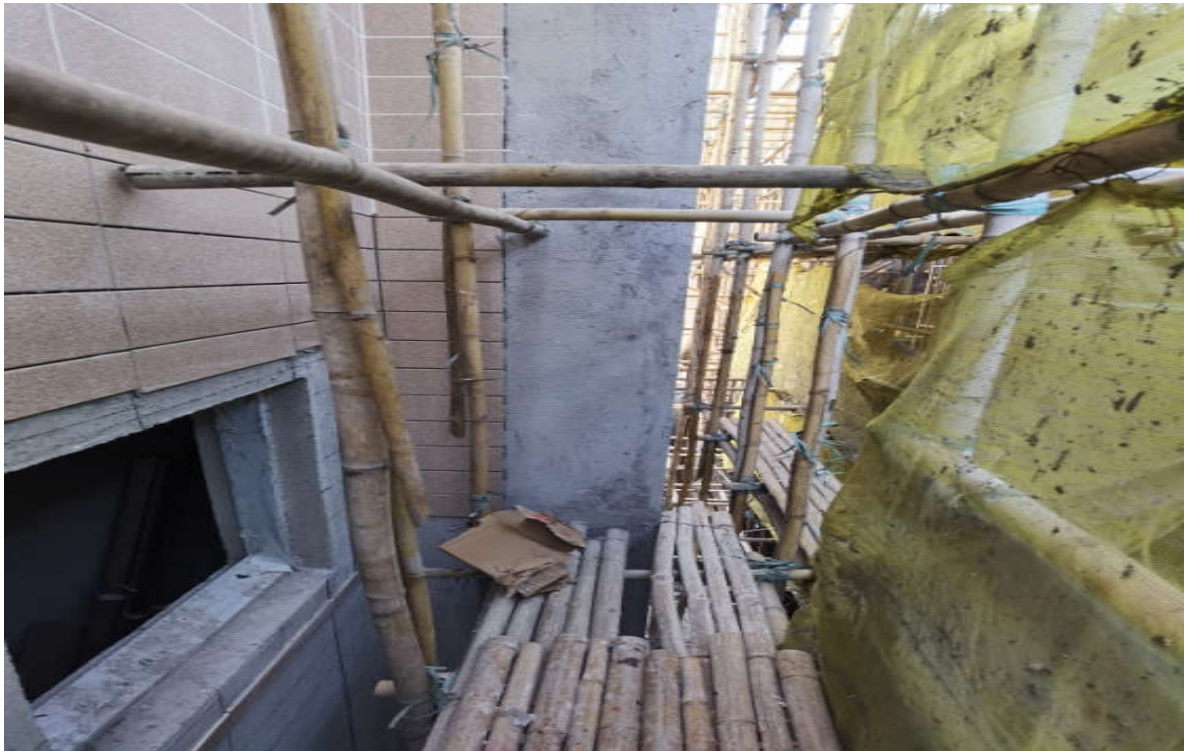
图注 3: 坠落后的工作面, 没有满铺脚手板, 只在工作层的作业面铺设少量脚手板, 脚手板没有绑扎固定在小横杆上

1. 施工现场临边、洞口、脚手架防护不规范（没有满铺脚手板，只在工作层的作业面铺设少量脚手板，脚手板没有绑扎固定在小横杆上），缺少安全防护设施、安全警示标志，施工作业人

2. 完善施工现场的安全防护设施：按《建筑施工高处作业安全技术规范》（JGJ80-2016）完善齐全有效的安全保护措施。并对施工现场临边、洞口进行临时稳固的防护。
