坡头区南调街道海东度假村“12·28” 一般高处坠落事故调查报告

编制单位：坡头南调街道海东度假村“12·28”一般高
处坠落事故调查组

编制日期：2025年5月12日

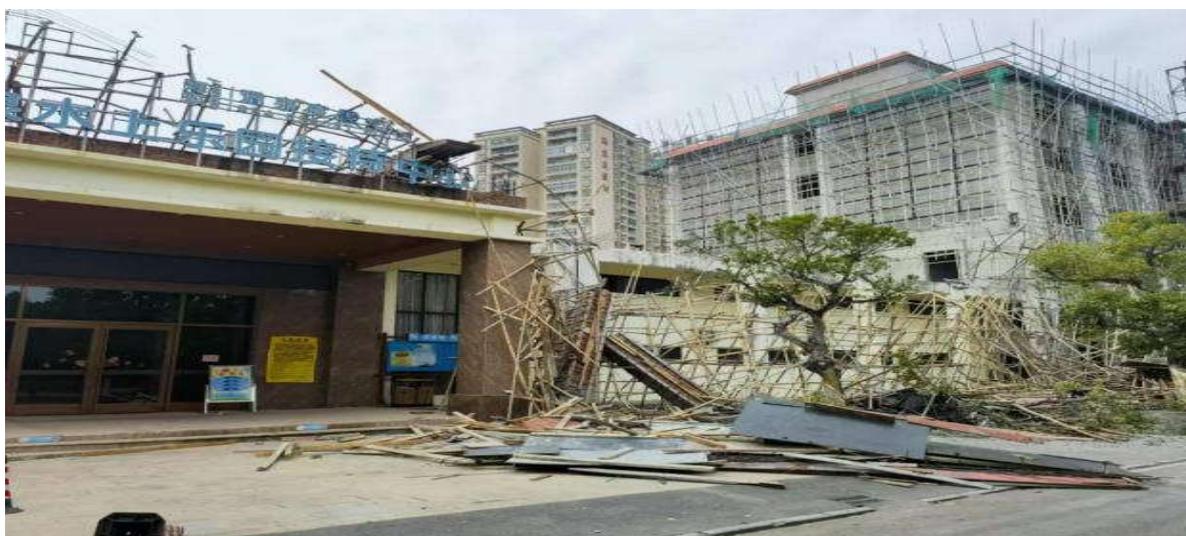
根据勘察现场情况，接待中心加建楼房左面（北侧）副楼前地面上见有散落的木板、钢筋和水泥，东墙南北两侧搭建有竹架，北侧竹架呈倒塌状态，竹架上和地面上见有倒塌的水泥柱，地面上散落着水泥浆。接待中心大门东北侧地面上见有一顶帽子，帽子南侧见有一滩血迹。

图2 接待中心加建楼房左面（北侧）副楼前地面

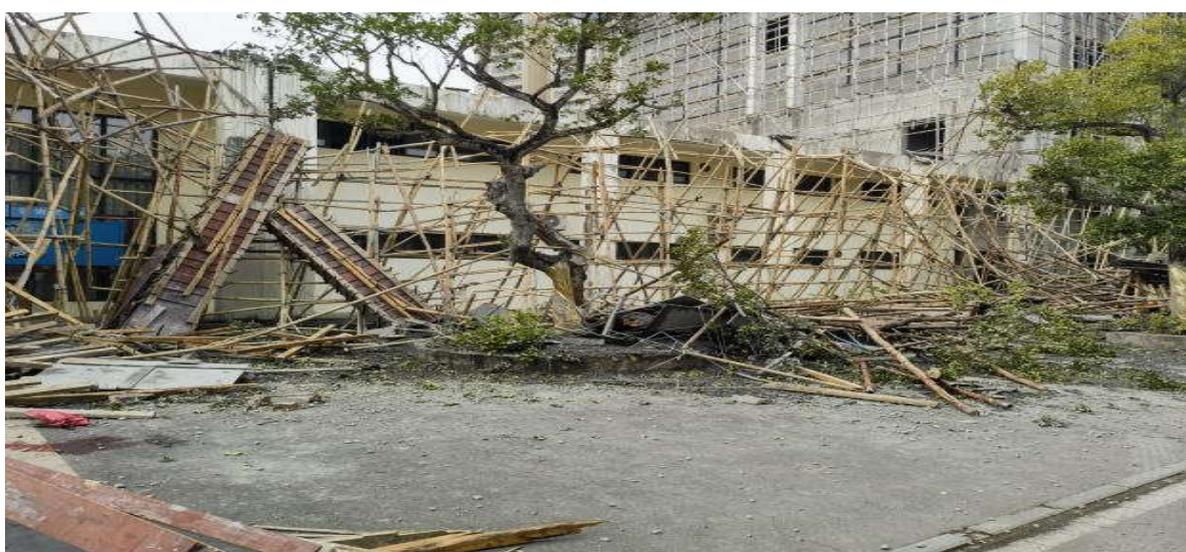
图3 竹架上和地面上见有倒塌的水泥柱

湛江市润福投资置业有限公司坡头海东度假村在接待中心的扩建工程没有办理报批手续，没有相关设计方案、施工方案、施工图纸等。楼房加建各项施工均是临时雇人施工，框架结构模板搭建没有按建筑规范设计搭建，没有按建筑规范灌注混凝土，致使灌注的混凝土横梁连带着柱钢筋与模板发生倒塌，压倒了北侧全部脚手架，导致黄土春、黄少清、李燕清和黄康杰从 9.8m 高处坠落到地面^[1]。

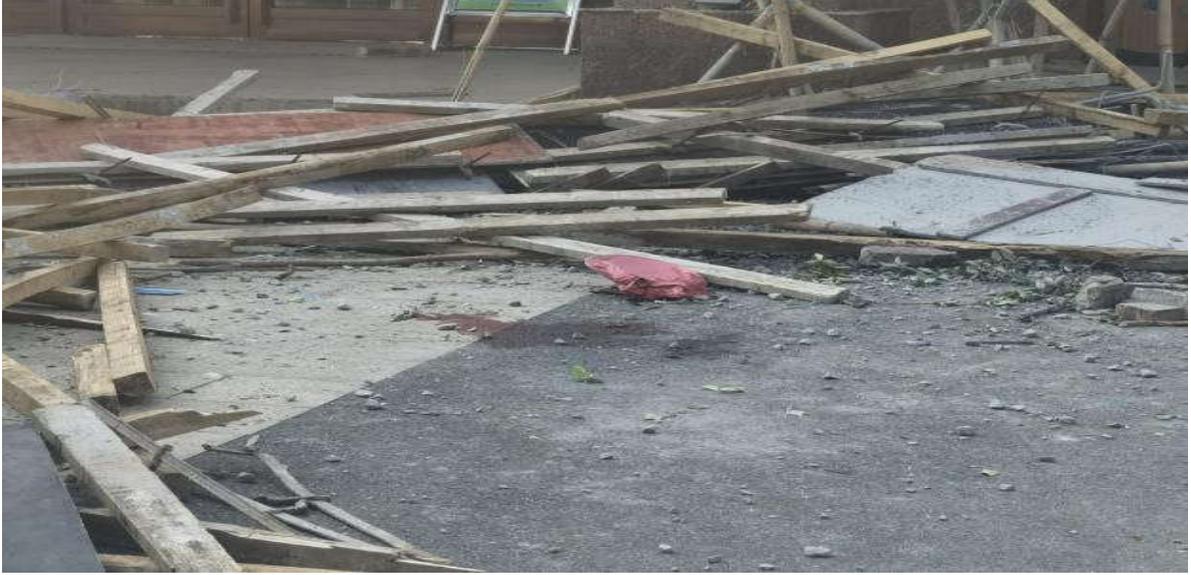
图 4 接待中心大门东北侧地面上的血迹
