# **坡头南三镇淡水村在建工地“11·12” 一般高处坠落死亡事故调查报告**

编制单位：坡头区人民政府事故调查组

编制日期：2025 年 5 月 6 日

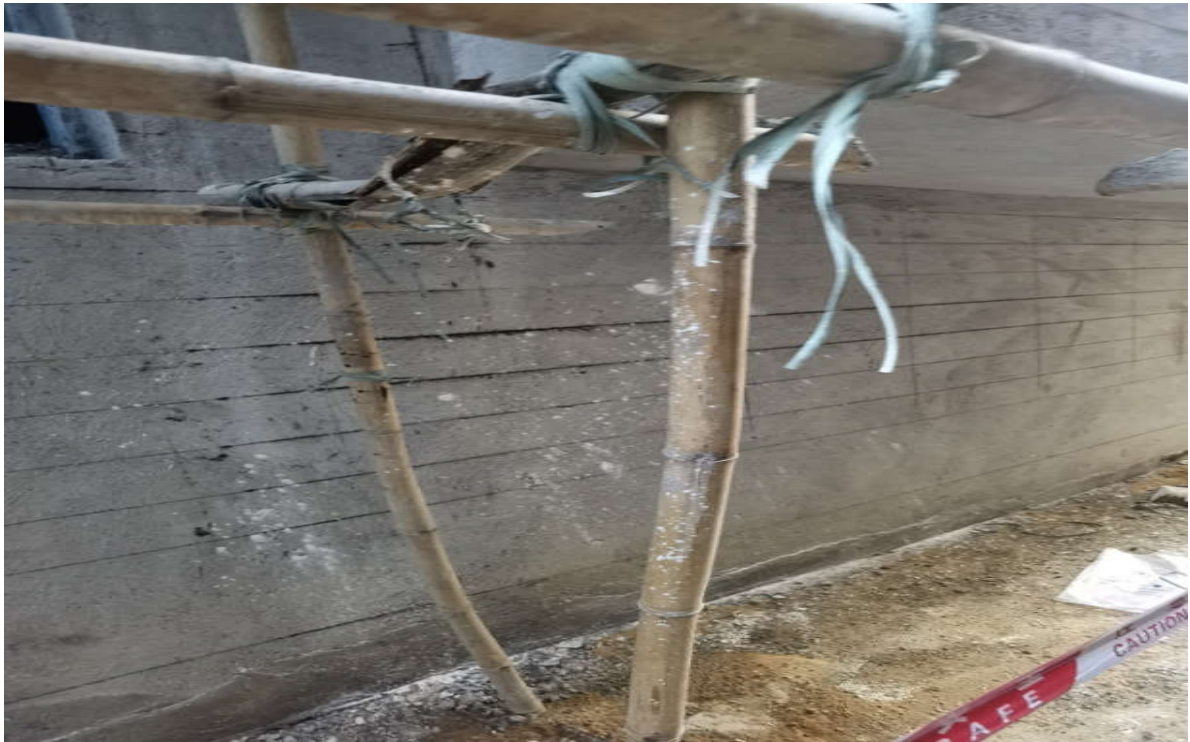
现场为自建房的东侧室外地面，外墙搭设竹外脚手架，外脚手架没有扫地杆，没有满铺脚手板，只在工作层的作业面铺设少量脚手板，脚手板没有绑扎固定在小横杆上。死者韩土文在第二层东侧外墙回砖缝，踩空坠落至一层地面，工作层到首层地面高度约 5.4m，该作业点符合《建筑施工高处作业安全技术规范》（JGJ80-2016）第 2.1.1 的“在坠落高度基准面 2m 及以上有可能坠落的高处进行的作业”，作业点属于高处作业。

图注 1：事故坠落点小横杆已断，竹脚手架欠缺扫地杆

2. 完善施工现场的安全防护设施：按《建筑施工高处作业安全技术规范》（JGJ80-2016）完善齐全有效的安全保护措施。并对施工现场临边、洞口进行临时稳固的防护。

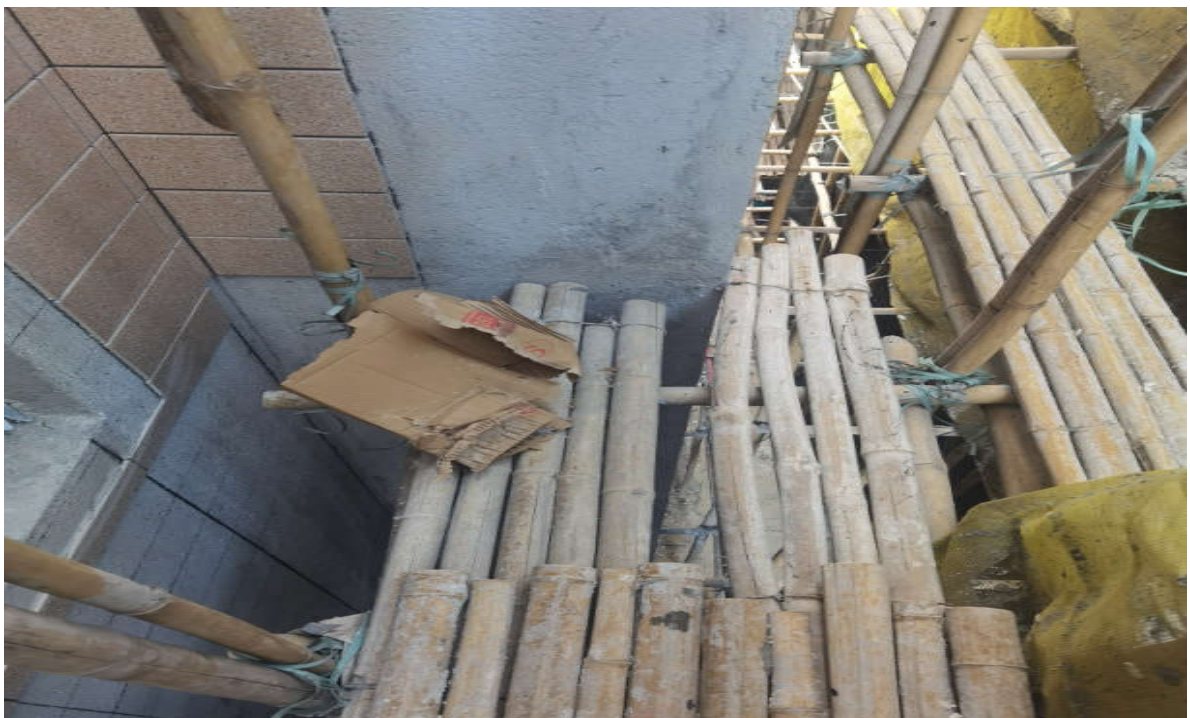
图注 2：坠落后工作面

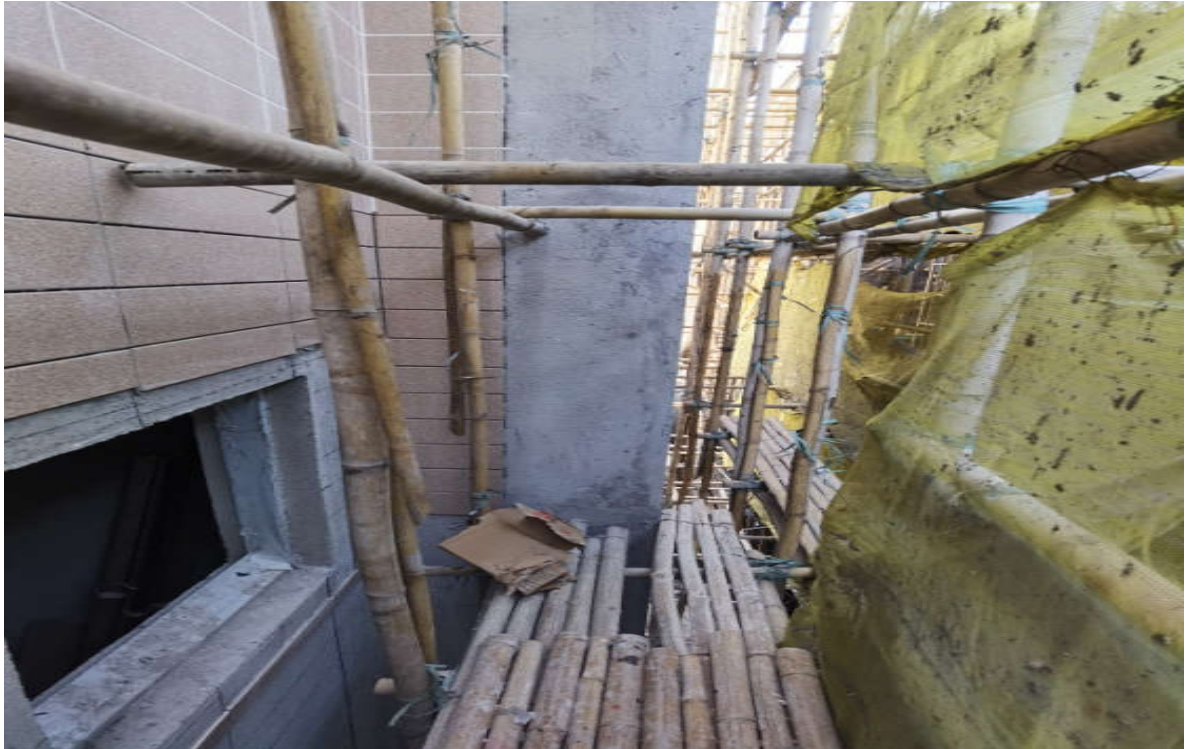
图注 3: 坠落后的工作面, 没有满铺脚手板, 只在工作层的作业面铺设少量脚手板, 脚手板没有绑扎固定在小横杆上

1. 施工现场临边、洞口、脚手架防护不规范（没有满铺脚手板，只在工作层的作业面铺设少量脚手板，脚手板没有绑扎固定在小横杆上），缺少安全防护设施、安全警示标志，施工作业人
