坡头区南调街道海东度假村“12•28” 一般高处坠落事故调查报告

编制单位：坡头南调街道海东度假村“12•28”一般高
处坠落事故调查组

编制日期：2025年5月12日

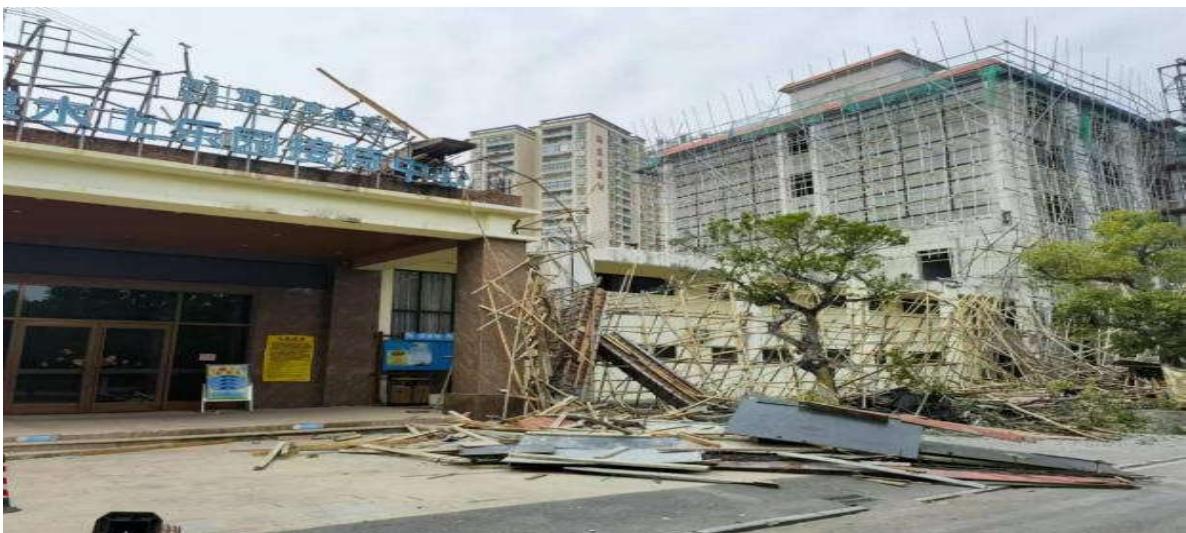
根据勘察现场情况，接待中心加建楼房左面（北侧）副楼前地面上见有散落的木板、钢筋和水泥，东墙南北两侧搭建有竹架，北侧竹架呈倒塌状态，竹架上和地面上见有倒塌的水泥柱，地面上散落着水泥浆。接待中心大门东北侧地面上见有一顶帽子，帽子南侧见有一滩血迹。

图 2 接待中心加建楼房左面（北侧）副楼前地面

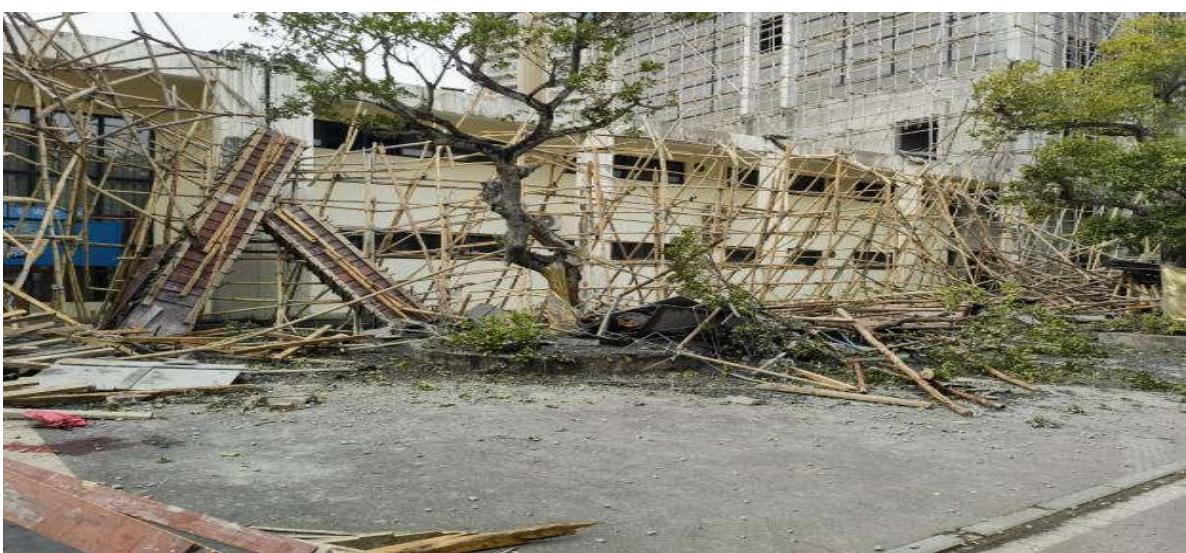
图 3 竹架上和地面上见有倒塌的水泥柱

湛江市润福投资置业有限公司坡头海东度假村在接待中心的扩建工程没有办理报批手续，没有相关设计方案、施工方案、施工图纸等。楼房加建各项施工均是临时雇人施工，框架结构模板搭建设没有按建筑规范设计搭建，没有按建筑规范灌注混凝土，致使灌注的混凝土横梁连带着柱钢筋与模板发生倒塌，压倒了北侧全部脚手架，导致黄土春、黄少清、李燕清和黄康杰从9.8m高处坠落到地面^[1]。

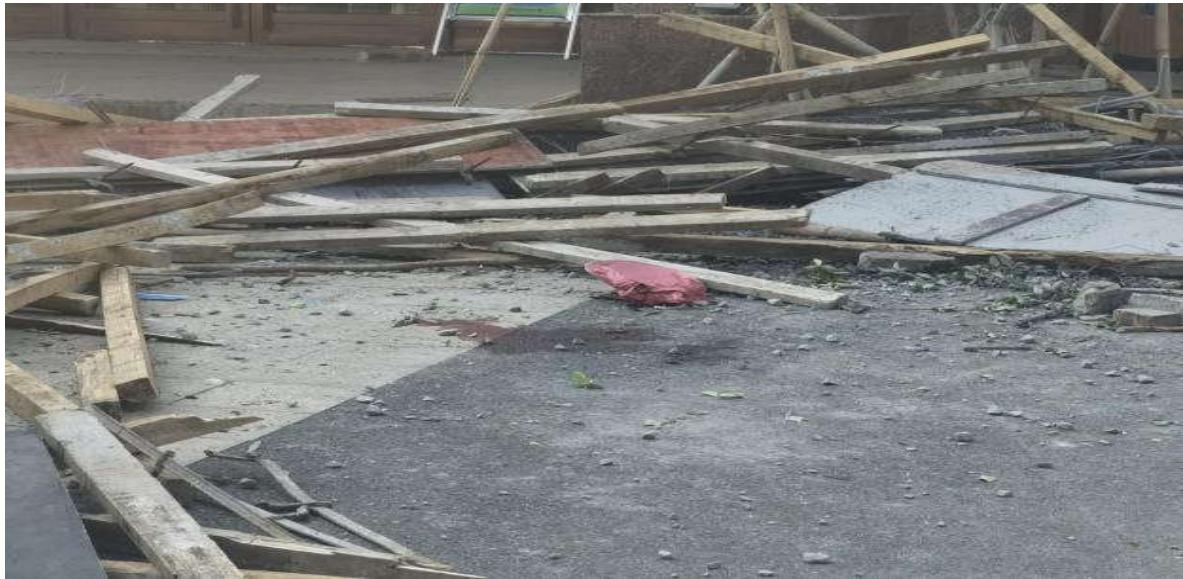
图 4 接待中心大门东北侧地面上的血迹
