坡头区坡头镇塘尾村委会塘尾村“11·20” 一般触电事故调查报告

编制单位：坡头区人民政府事故调查组

编制日期：2026年3月6日

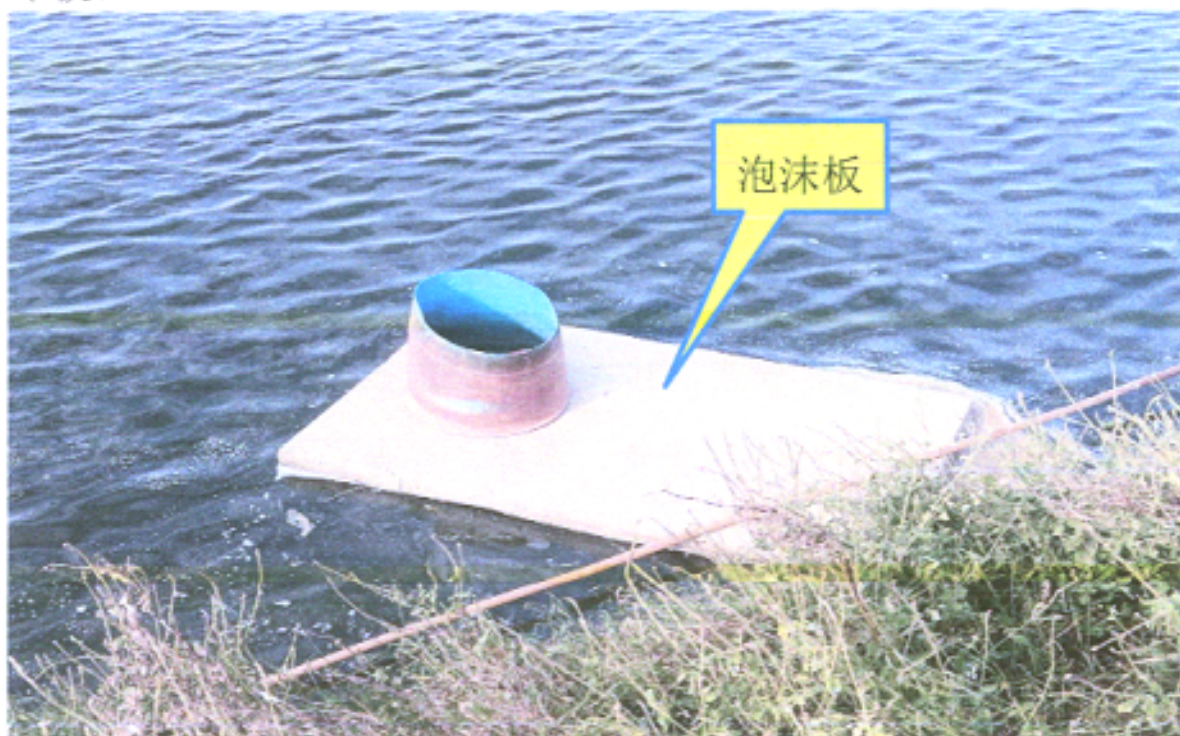
图 2 泡沫板的情况

陆某勇独自乘坐泡沫板（图 2），开始在 A6 号鱼塘泼洒药物消毒，随后通知其妻子罗某敏启动增氧机。该鱼塘内共有 6 台增氧机，其中 2 台已拆除、1 台已损坏，罗某敏未开启该 3 台增氧机的开关，将其余可正常使用的增氧机全部开启。操作完毕后，罗某敏前往调料区，将虾料倒入调料机内，约 30 分钟后返回虾塘附近，发现陆某勇已不见了，池塘水面上飘着他刚才乘坐的泡沫板。

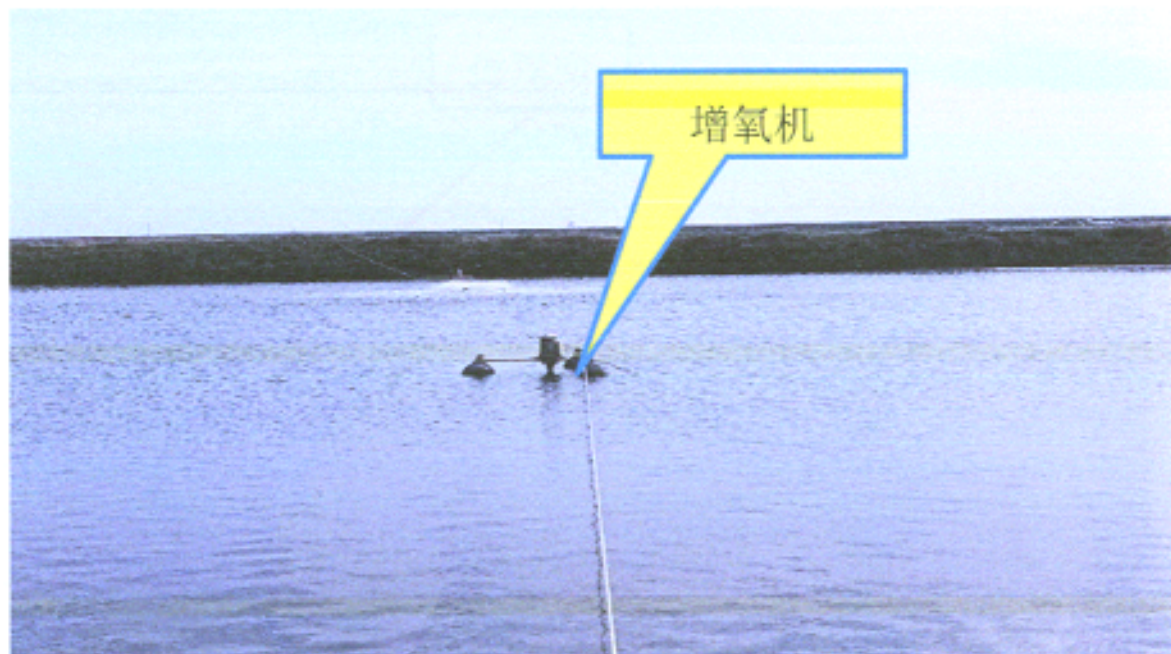
图3 事发地点示意图

陆某勇发生触电事故被发现时，手脚搭在增氧机的塑料浮球上，脸部向下浸在水里。涉事的增氧机位于A6号鱼塘靠近北岸中间位置，距离岸边约15m（图3）。

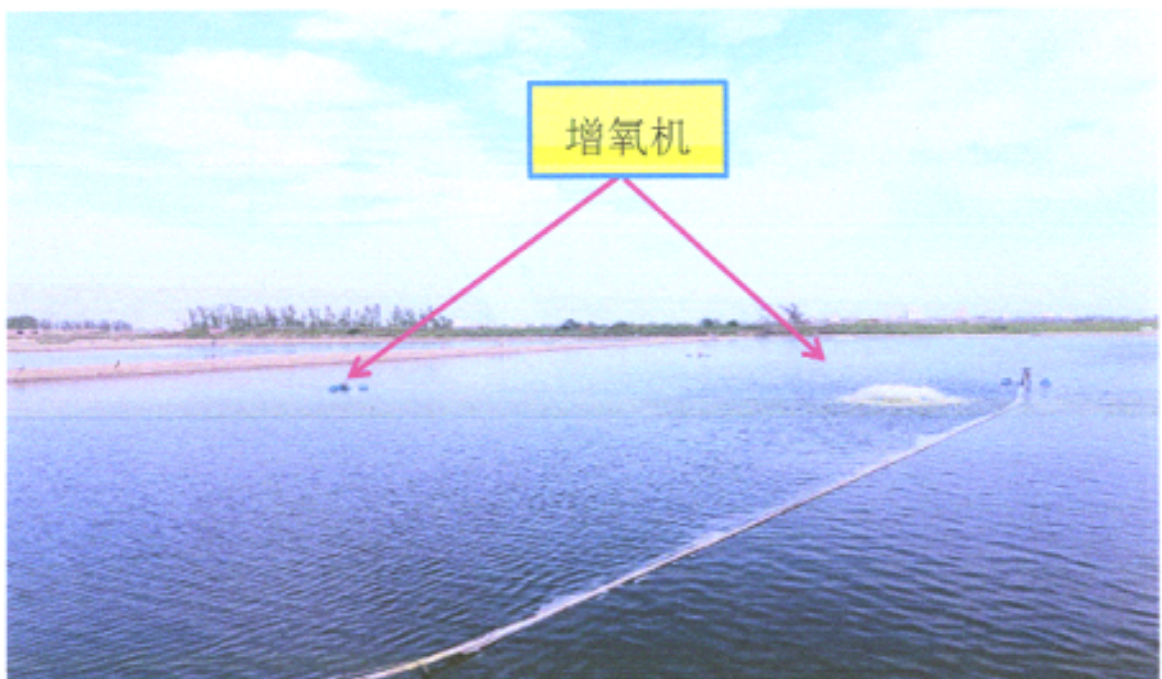
图 4 增氧机的分布

A6 号鱼塘内原本设置了 6 台增氧机，这些增氧机分成 2 排均匀布置，平行于鱼塘的 2 条长堤，且距离岸边约 15 米（图 4）。增氧机通过缆绳横跨鱼塘进行固定：每两台为一组，用缆绳串连起来，并拉紧固定在两边的堤坝上，以防止设备移动。

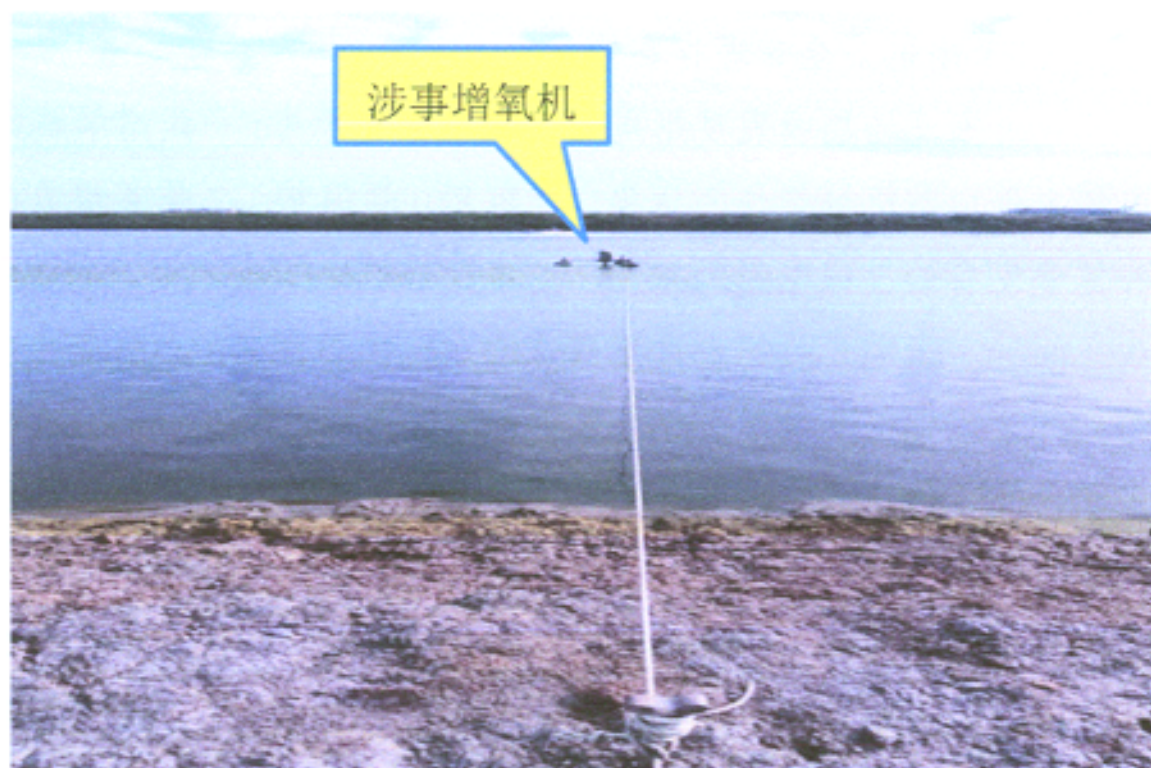
图 5 增氧机固定的情况

事发时，这 6 台增氧机中已有两台被拆除，一台处于损坏状态。那台损坏的增氧机位于北面一排的中间位置，它通过缆绳与另一台增氧机串联，分别固定在南、北两侧的堤岸上，距离堤岸同样约为 15 米。事发前，该增氧机因损坏已停止工作，但并未拆下送修，仍留在鱼塘内，连接它的电缆也未被解除（图 5）。陆某勇发生触电事故时所接触的，正是这台设备。

2. 涉事增氧机已经发生故障损坏，专家组推测其内部与表面金属之间的绝缘损坏，在通电的情况下，表面金属带电，其断路电流又未能导致出口的空气开关跳闸。因此，当陆某勇不慎接触涉事增氧机的表面，导致发生触电事故。

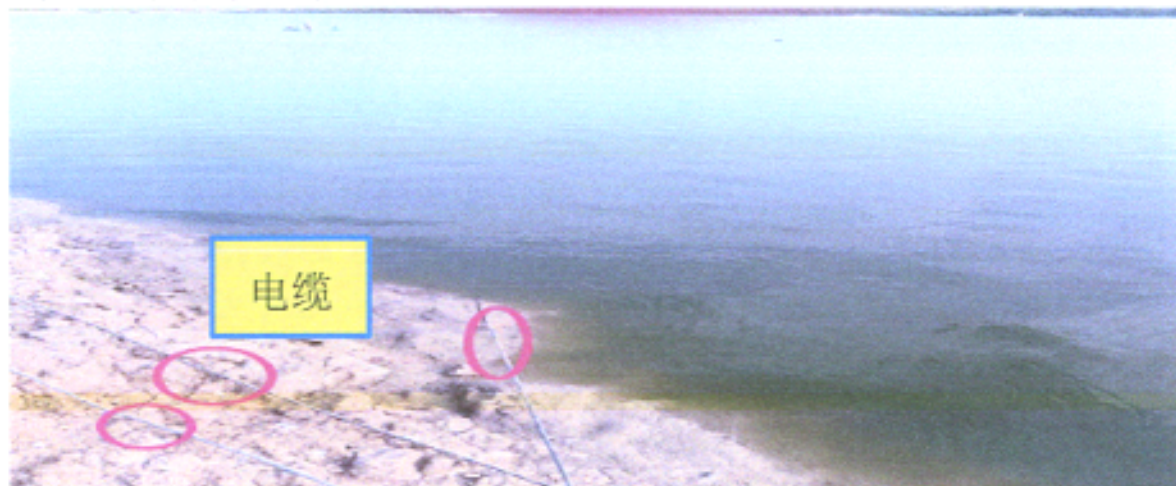
图 6 电缆敷设的情况

6 台增氧机的供电均由 3 芯电缆提供，均从设置在 A6 鱼塘的西北角堤坝上的临时开关箱出线，电缆沿着堤坝的表面敷设，到靠近增氧机的位置进入水中，然后与增氧机连接。（图 6）。

3. 出线电缆是3相三芯电缆，从开关箱出线开关出来就未接地线（pe）。因此涉事增氧机未保护接地，当人体接触到设备带电的金属表面时，导致发生触电事故^[1]。

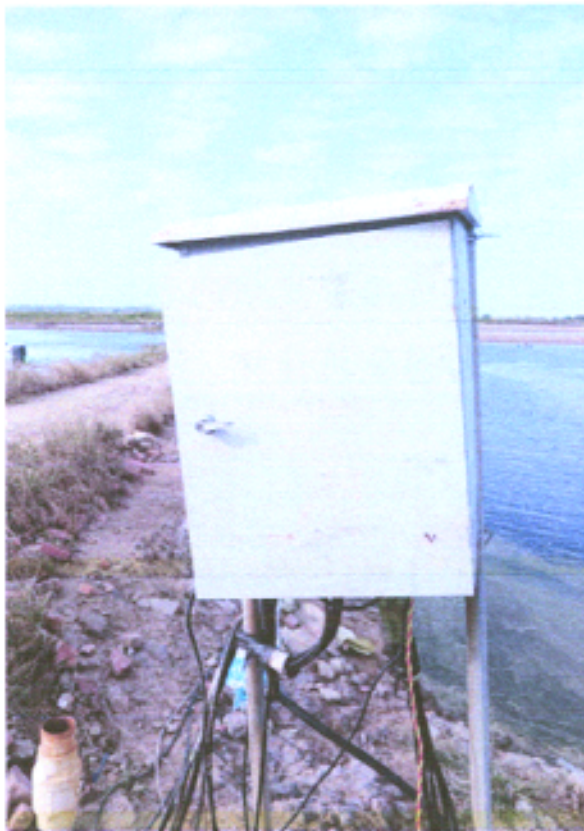
图 7 开关箱的外观

经专家现场勘验发现用电安全管理存在隐患：一是增氧机的电缆未采取防机械损伤的措施，未套 PVC 管保护。二是各增氧机和其他设备的出线电缆均采用 3 芯电缆，只接三相电源，未接地线（pe）。三是开关箱未设置安全警示标志（图 7）。四是开关箱壳体未设置保护接地。五是开关箱内的开关均未设置末端漏电保护器和各供电回路标识。六是 A6 号鱼塘有 2 台增氧机已经拆除检修，有 1 台已经损坏，等待检修，但在开关箱内相应的开关没有挂牌“设备检修，请勿合闸”，也没有解开相应的电缆，这样易造成误合闸送电，导致事故发生（图 8）。

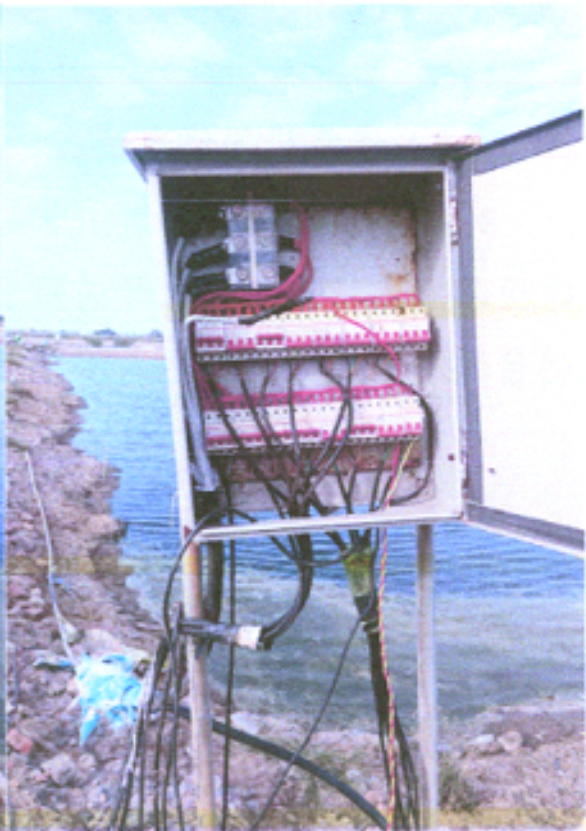
图 8 开关箱内部的情况

4. 涉事增氧机开关出口未设置末端漏电保护器，当陆某勇接触到增氧机带电的金属表面时，发生漏电且未能及时切断电源，导致发生触电事故^[2]。
