坡头区坡头镇塘博村委会“5·22”自建房 一般高处坠落事故调查报告

编制单位：坡头区人民政府事故调查组

编制日期：2026年5月12日

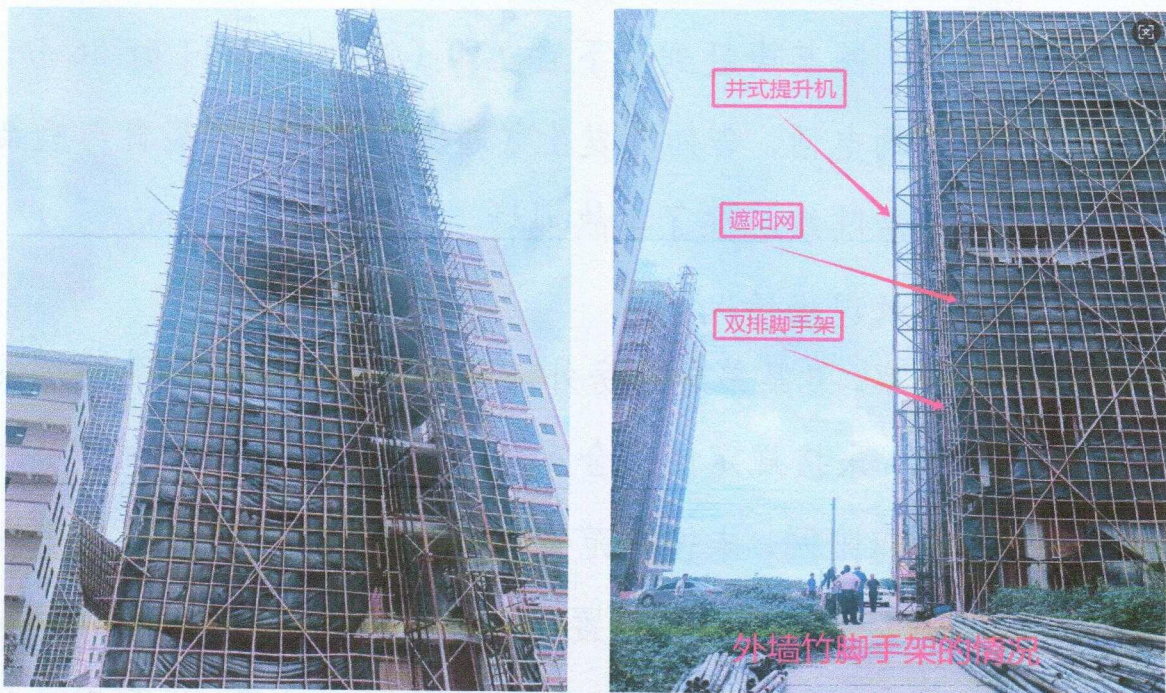
图 1 自建房搭建外观

经现场勘察，袁某弟自建房外墙违规搭建了国家明令禁止的双排竹脚手架，未按规定使用金属脚手架，且该竹脚手架外层违规设置了一层遮阳网，未按规范要求设置密目网。提升机安装在自建房正门的左侧，控制箱放置在一楼的地面，箱体没有固定，进线电缆使用了一条三芯电缆，只引入了三相电源，没有引入零线和地线，箱体没有保护接地，电源开关是带漏电保护功能的

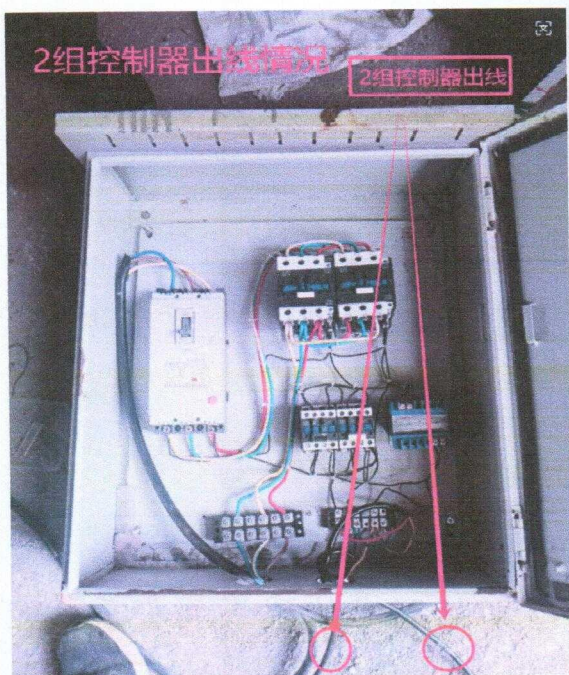
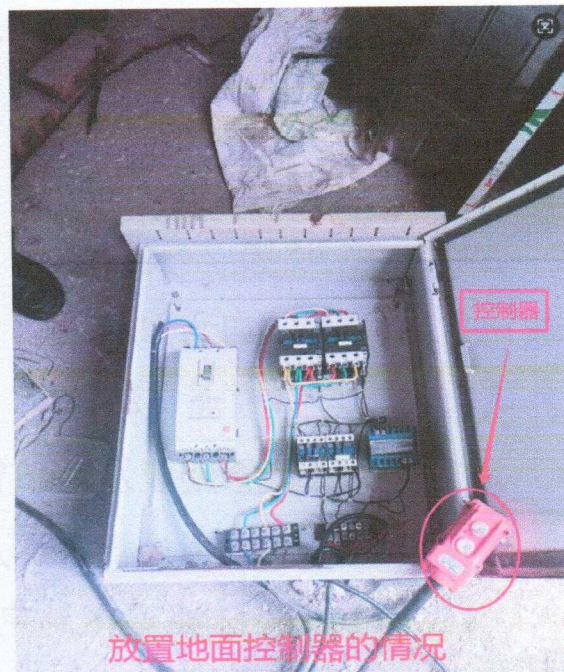
图 2 井式物料提升机控制器情况

100A 空气开关，控制电源为 36v，控制箱内安装了 2 个主电源接触器和 2 个控制继电器，分别控制电机使吊篮向上和向下运行。提升机安装了 2 组控制开关，1 组设置在室内的控制箱附近，给地面施工人员操作使用，另 1 组控制开关放置在吊篮里，控制开关配置了长电缆，配合吊篮上下。专家现场勘察，控制箱控制向上的继电器触点发生故障粘联（其表面可见熔融金属的痕迹），使得控制向上的电源保持接通状态，是导致提升机失控向上运行的原因。同时，事故现场的吊篮停留在提升机顶部，调查组尝试在控制箱接通电源并操作控制器下降键时，未听到控制继电器动作声音，吊篮无法下行，未对有关危险区域进行围蔽。

2. 在设备状态方面。事发时郑某有操作提升机下降，当降至三到四层时，控制开关线突然断裂，提升机失控上冲。经事后专家检查发现，控制箱内控制上升的继电器触点粘连（表面有熔融金属痕迹）^[3]，功能失效，无法断开上升电源，致使提升机持续上升。

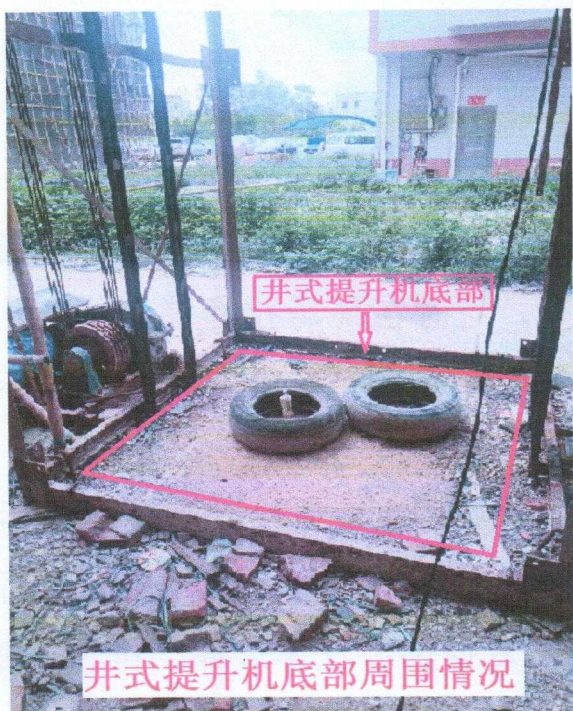
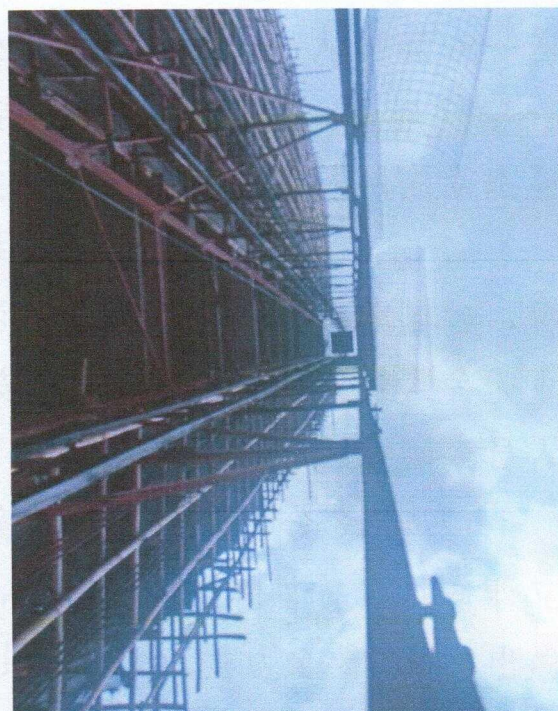
图 3 井式物料提升机的底部与顶部

升机下楼吃午饭，二人先后步入提升机后，陈某宽站在郑某有前方使用控制器操控提升机下降，待提升机下降约三、四层楼高度后，陈某宽突然发现提升机前方控制器开关的电线发生断裂，此时提升机已不受控制径直向楼顶冲去，陈某宽见状便纵身向楼面跳去，成功跳到了某一层楼面（据事故调查组问询，陈某宽无法明确具体的楼面），郑某有见陈某宽成功脱险，便也跟着纵身往楼面跳去，但当时因提升机已升到楼层中央，提升机与楼面间隙过大，郑某有在跳跃中不慎从提升机与楼面间隙处掉落至一楼地面。陈某宽见郑某有掉落后立即走楼梯到郑某有处，发现郑某有面部朝下躺在提升机正下方，陈某宽见状便大声呼喊仍在12楼做工的陈某庚，陈某庚赶到楼下后立即（当天上午11时36分）拨打了陈某喜的电话，告知其发生了事故，其后，陈某喜与袁某弟在接到消息后陆续赶往了事故现场。
