坡头区科技产业园官渡园区湛江安美生物科技有限公司“1·22”火灾事故调查报告

编制单位：湛江市坡头区人民政府事故调查组

编制日期：2026年5月20日

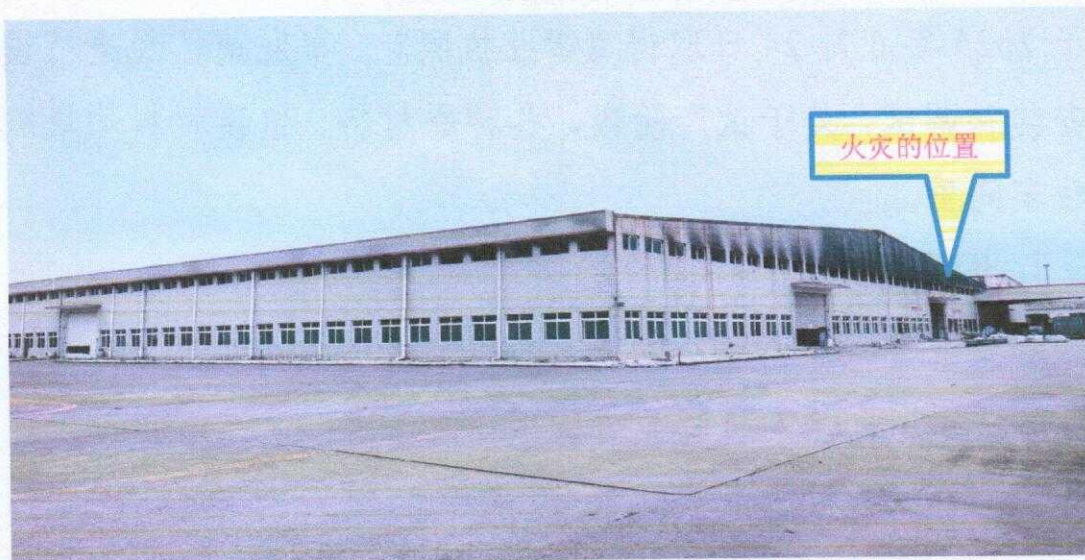
起火建筑位于湛江市坡头区官渡工业园宝业路 3 号车间东南部分之二的安美公司厂房，该厂房为底部砖混，上部及内部钢结构混合结构高架厂房，共 1 层，主要为蜜宝电器公司生产使用，厂房总建筑面积为 9540.75 平方米，安美公司租赁 3333.3 平方米使用，过火面积 300 平方米。安美公司租赁的 3333.3 平方米的厂房以及蜜宝公司、正海生物公司和东方雨虹公司部分厂房均受不同程度的影响。

图 1 涉事车间外部的情况

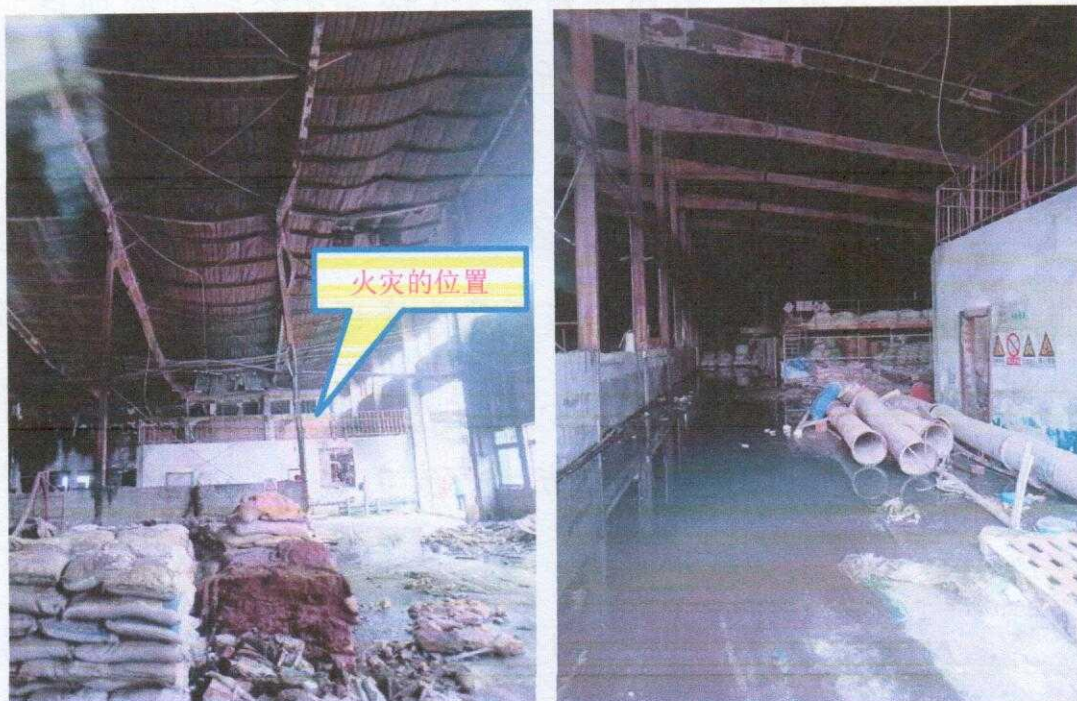
图 2 涉事车间内部的情况

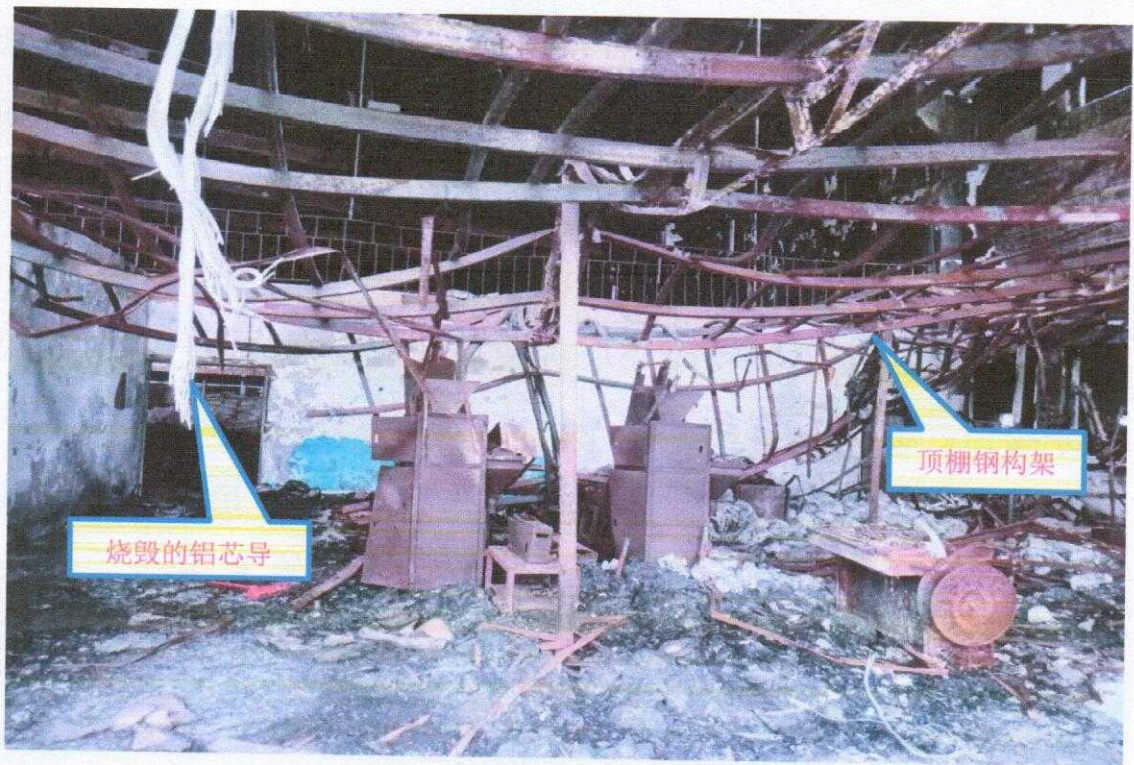
起火建筑物座北向南，为安美公司和蜜宝公司、东方雨虹、正海生物公司等四家公司共同使用，其中独立分割使用最南部分厂房内南北进深24米的为蜜宝公司，独立分割使用最北部分厂房内南北进深24米的为正海生物公司厂房，剩余中间部位的厂房分割为东西两部分，东部为安美公司租赁使用，西部为东方雨虹公司使用。整体勘验，蜜宝公司内部基本未见过火，顶部轻微烟熏，安美公司内部在厂区东门口附近北侧，距离安美公司厂房北侧0米，东墙0米的独立实体墙分隔的厂房部分过火烧毁，其他部位未见过火，部分区域烟熏严重，正海生物公司和东方雨虹公司内部基本未见过火，烟熏南重北轻，东重西轻，起火部位位于安美生物厂房东北角落的独立分隔联通建在一起的两间独立隔间内部。

图 3 现场火灾情况

安美公司东北角落两间连通建在一起的独立隔间为颗粒车间，一层独立分隔作为设备房，二楼为底板镂空铺木板的钢架，开放式共用。一楼南侧设备间过火烧毁，内部残留物呈现过火西重东轻，北重南轻的分布，顶部钢架向西北倒塌倾斜。一楼北侧车间内部过火烧毁南重北轻，西重东轻，顶部钢架西南倒塌倾倒。一楼的设备烧毁，金属变色南重北轻，西重东轻，地面残留的塑料熔融物紧贴地面，在靠近南墙墙根部位 1.0 米的位置出现大量的烧穿孔洞，附近地面及高架上、南墙顶部墙面搭落多段烧毁断路的疑似银白色铝线和黄色金属铜线的传输线路，在地面的位置为房间内部通道，地面烧毁残留物品为二楼钢架之上的物品烧毁

掉落一楼。整体分析，起火点位于颗粒车间内部靠近南墙的中部距离东墙 5.0，南墙 0 米，高度 3.0 米的二楼线路敷设及纸箱堆放处。

经对各种可能引起起火的因素进行证据的分析排查，对提取的电气线路证物进行鉴定，分析确定起火原因为电气线路故障引燃周边的纸质类可燃物品致灾。

（一）压实企业主体责任，强化分租式厂房安全管理

全区各生产经营单位，特别是分租式厂房中的出租方和承租方，要深刻吸取事故教训，严格落实《中华人民共和国消防法》和《中华人民共和国安全生产法》。出租方必须对承租单位的安全生产工作统一协调、管理，定期进行安全检查；承租方必须建立健全本单位消防安全制度，消除隐患。双方应签订专门的安全管理协议，明确各自责任。
