# 坡头区坡头镇新塘村委会上岭村“7·11” 一般高处坠落事故调查报告

编制单位：坡头区人民政府事故调查组

编制日期：2026 年 8 月 28 日

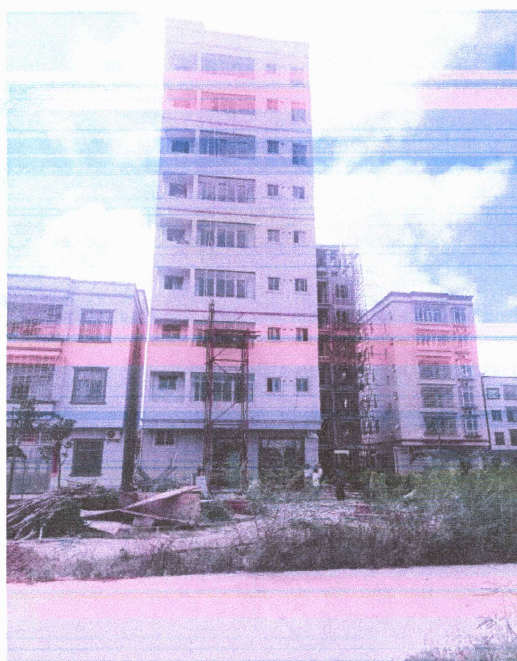
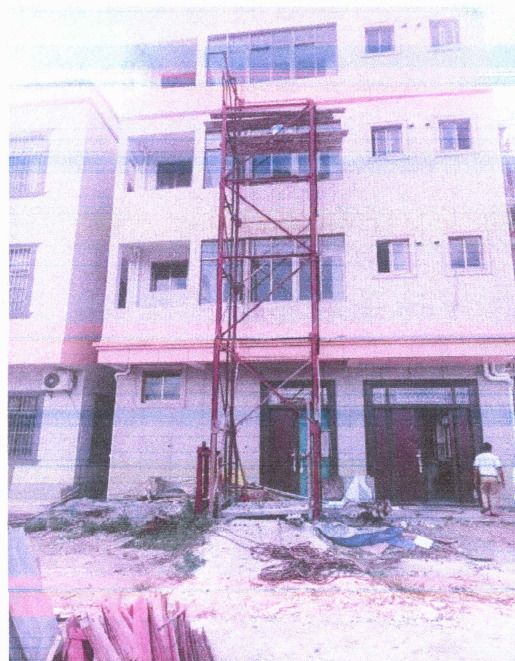
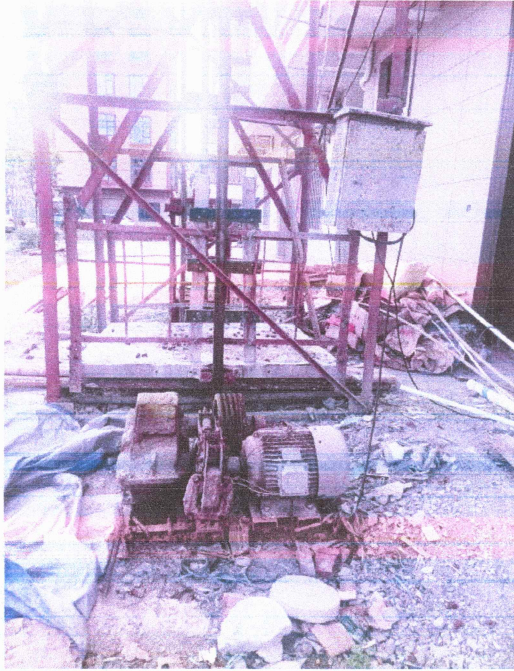
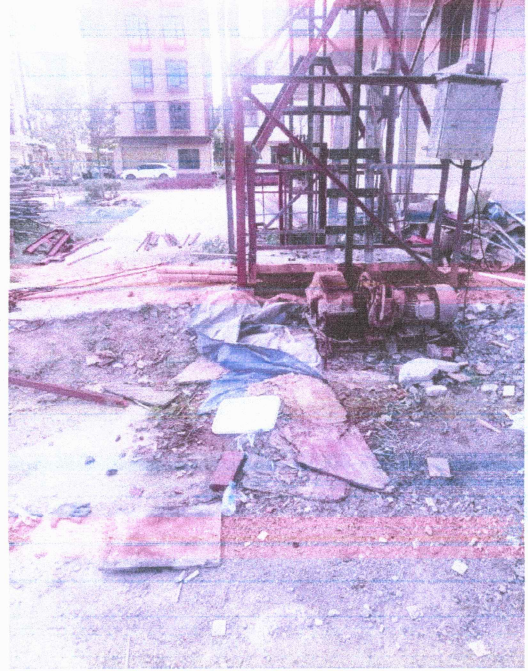
上午 9 时 40 分，当升降架拆到还剩 9 米时，正在高空作业的王某成不慎踩空掉下摔在地面，躺在升降架旁边的水泥地上。李某弟正在楼房的另一边，听到有人坠楼后迅速赶到现场并拨打了 110 报警，贾某强拨打 120 呼叫救护车。

事故现场在湛江市坡头区坡头镇新塘村委会上岭村李某文自建房大门前，门前的龙门架及井架物料提升机还未拆除。事故发生后勘查图片：

王某成不按规定佩戴高处作业个人安全保护劳动用品，违规在高空作业，拆除龙门架，不注意安全操作，从高空坠落下来，导致死亡，其违法行为是造成事故的直接原因。<sup>[1]</sup>
