# 坡头官渡湛江市坡头区盛联再生资源回收部 “6·3”一般高处坠落事故调查报告

编制单位：坡头区人民政府坡头官渡湛江市坡头区盛联  
再生资源回收部“6·3”一般高处坠落事故  
调查组

编制日期：2026年9月22日

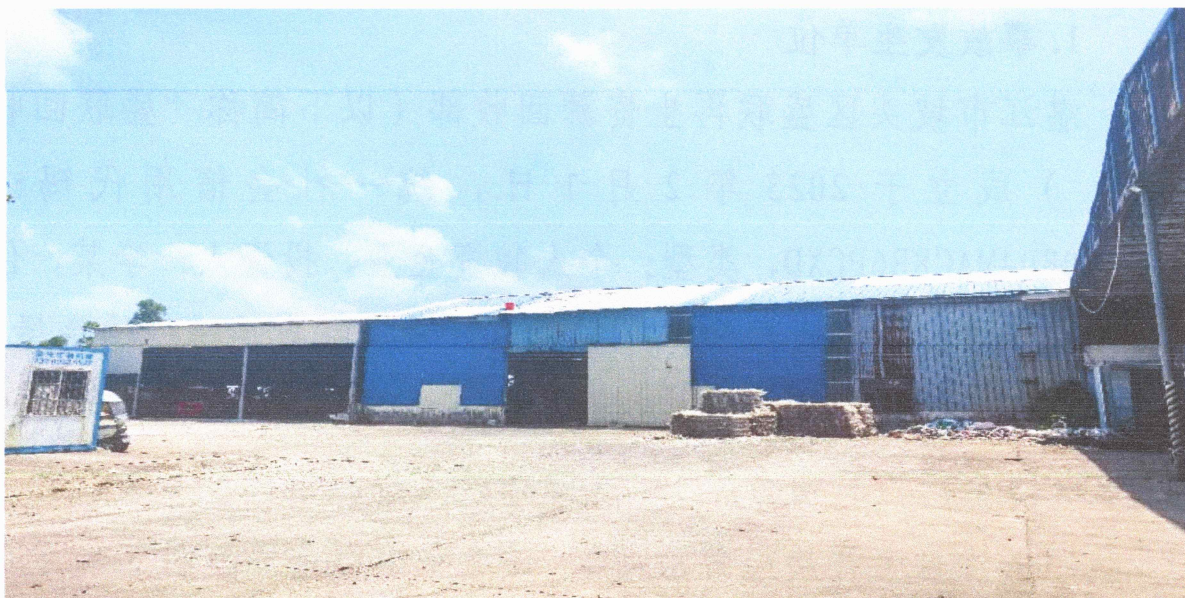
图1 涉事厂房外部

涉事建筑物为单层钢结构厂房，高度为6米左右，屋面采用压型彩钢瓦围护（图1），钢柱、钢梁承重体系；墙体为压型彩钢瓦结构，部分屋顶的压型钢瓦已经生锈腐蚀穿孔，从屋内往顶部看，屋面的压型钢瓦锈迹斑斑（图2），屋面有多处地方已经漏水。

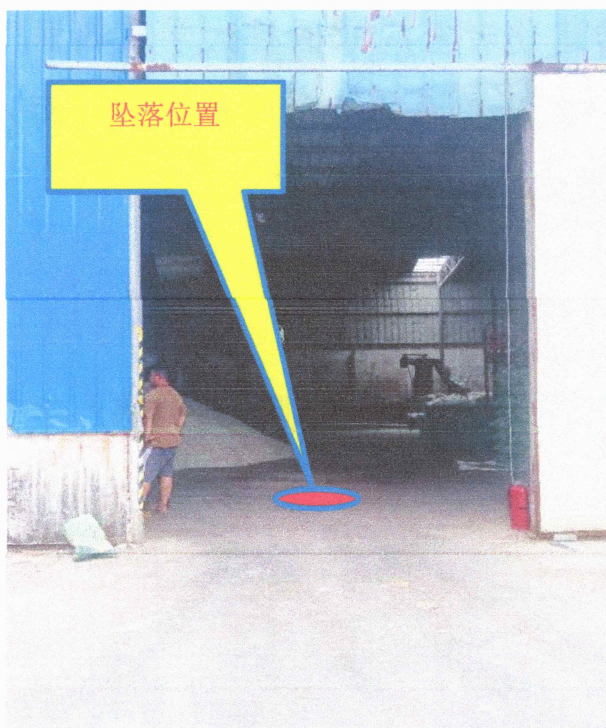
图4 坠落位置示意图

涉事建筑物为单层钢结构厂房，高度约 6 米，屋面采用压型彩钢瓦围护，钢柱、钢梁承重体系，墙体为压型彩钢瓦结构。高处坠落事故事发在生产车间内，坠落位置正对门口（图 4），距离门口约 4 米左右，靠近房顶中线的地方（图 5）。在坠落位置的正上方处，屋面压型钢瓦破损了 1 个孔洞（图 6），约 60 厘米见方，在 2 根横梁之间，大概可以通过 1 个人的身体，孔洞处距离地面约 6 米左右，孔洞周围的压型钢瓦锈蚀严重，许多锈蚀穿孔透着阳光（图 7）。

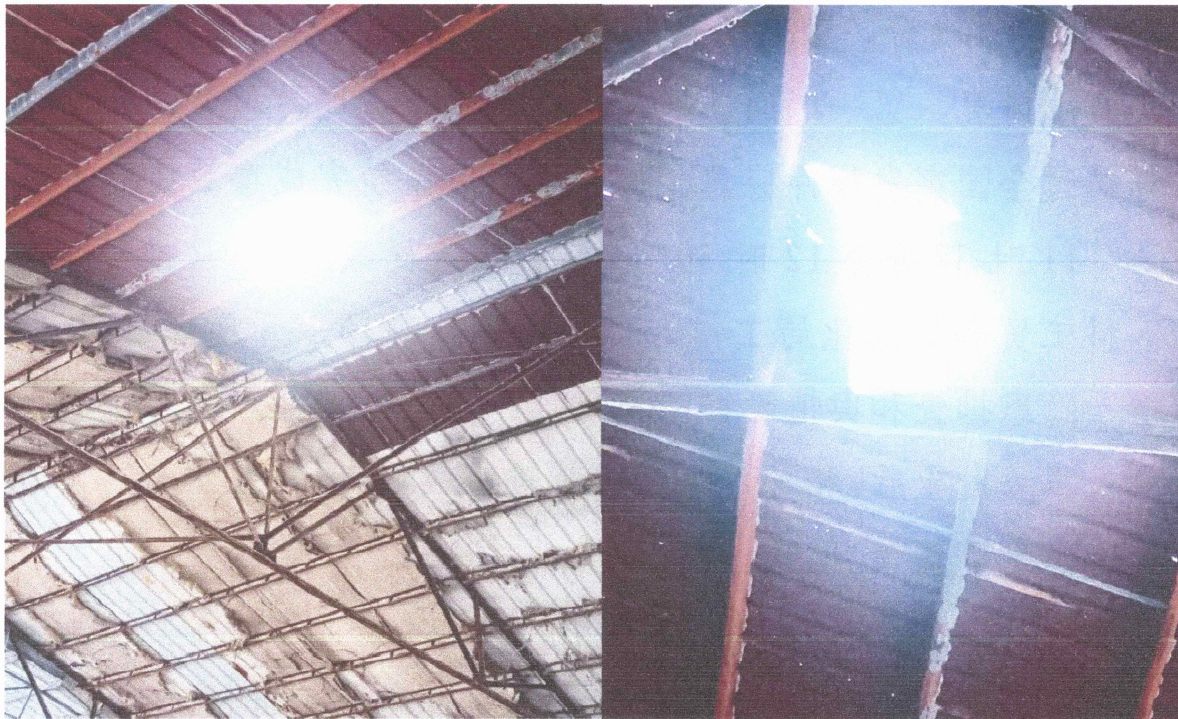
图 6 屋面破损孔洞情况

图 7 孔洞周围锈蚀情况

涉事厂房屋面压型彩钢瓦长期腐蚀，多处锈蚀穿孔，构件承载能力严重不足；彩钢瓦表面涂刷白色油漆，作业人员无法目视识别下方钢梁（龙骨）位置，难以判断层面承重薄弱区域。符某仔踩踏两根横梁之间无有效支撑、锈蚀失效的彩钢瓦，瓦体受荷载发生坍塌，造成符某仔从约6米高度坠落至水泥地面，重度颅脑损伤死亡。

3. 强化建构筑物安全管理。企业要定期对钢结构厂房、彩钢瓦屋面等建构筑物开展专项安全检查，对锈蚀、穿孔、承载力不足的构件及时维修或更换，建立定期巡检台账。
