湛江市坡头区甘村水库饮用水  
水源地保护及生态修复工程项目  
生态环境影响报告书  
(报批前全本公开稿)

建设单位：湛江市坡头区甘村水库管理所

编制单位：广州市蓝翌环保科技有限公司

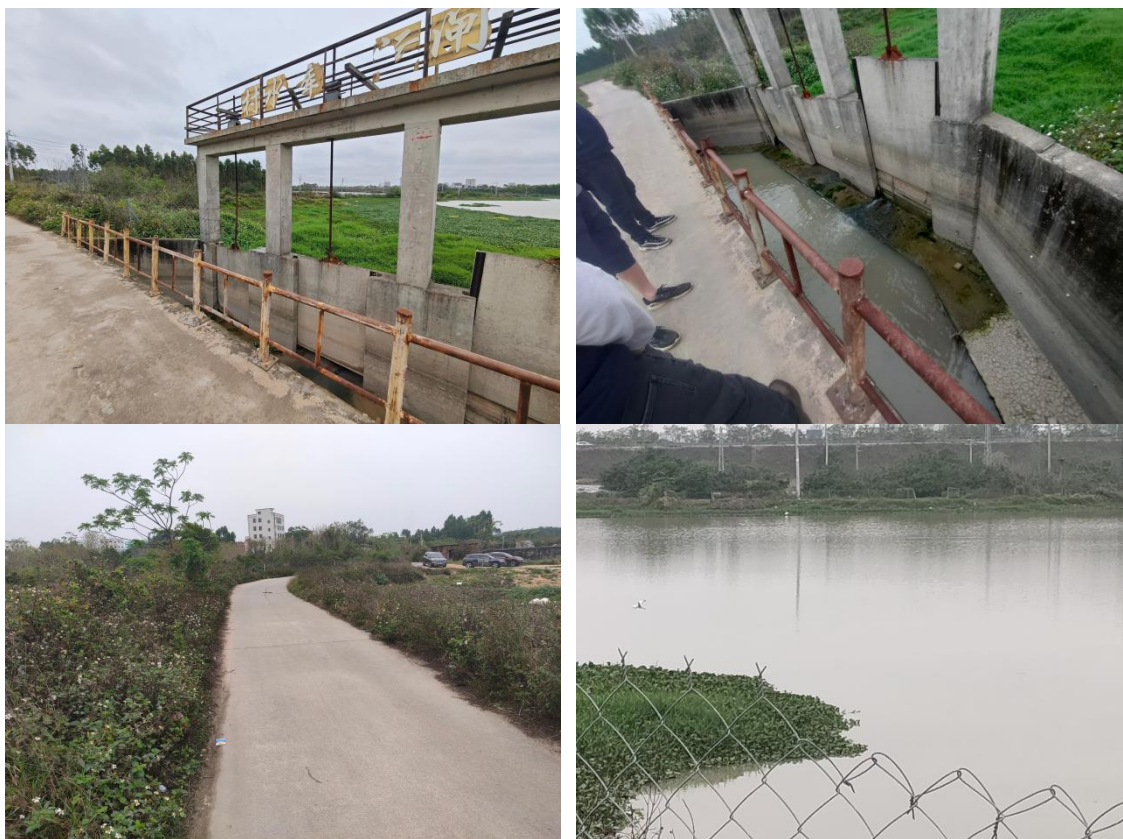
现有前置库水闸、道路及隔离情况

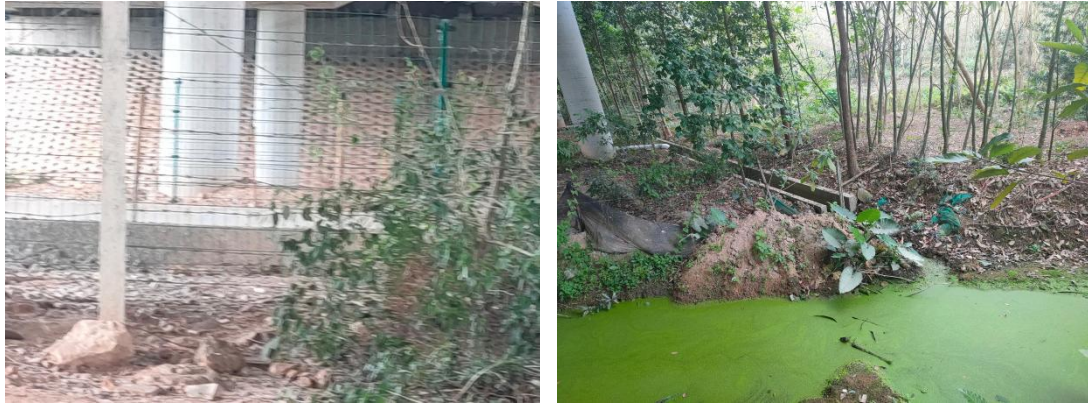
现有应急设施情况（应急池及应急收集渠）

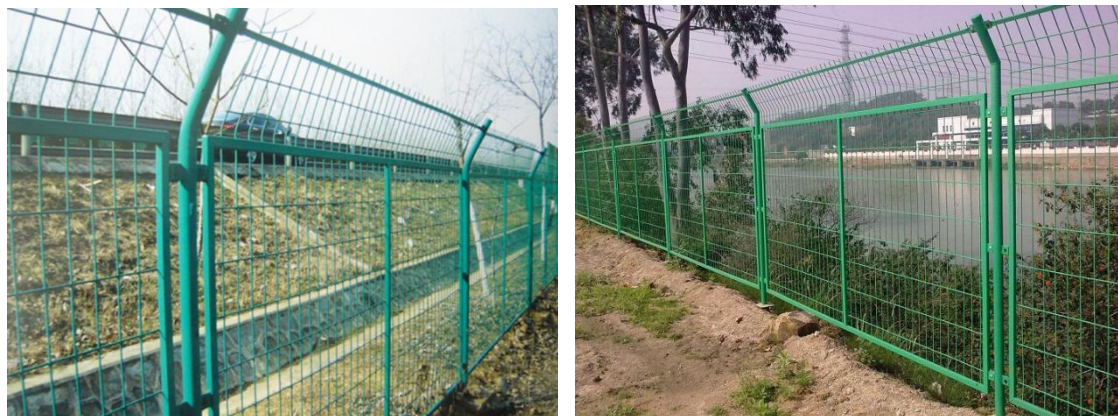
图 3.1-1 隔离网实物图

隔离防护网的设立遵循耐久、经济的原则，参照高速路隔离网设计，材质采用不锈钢丝，网高 2.1m，顶部 0.3m 向内倾斜（整体弯折：30°、弯折长度（mm）：300），每隔 3 米设支撑柱一根（采用预埋施工方式），支撑柱采用 60mm\*60mm 方形立柱，下端落于 500mm 厚混凝土基础之上；网孔为 50mm\*90mm，丝径 5.0mm；隔离网外层采用不锈钢扁钢对网丝进行加固，最后刷绿色防腐漆。个别保护区周边存在分散式养殖的情况，可适当根据实际情况进行调整隔离防护网参数和混凝土底板尺寸，以保证工程后续稳定运行。同类隔离网图示如下：

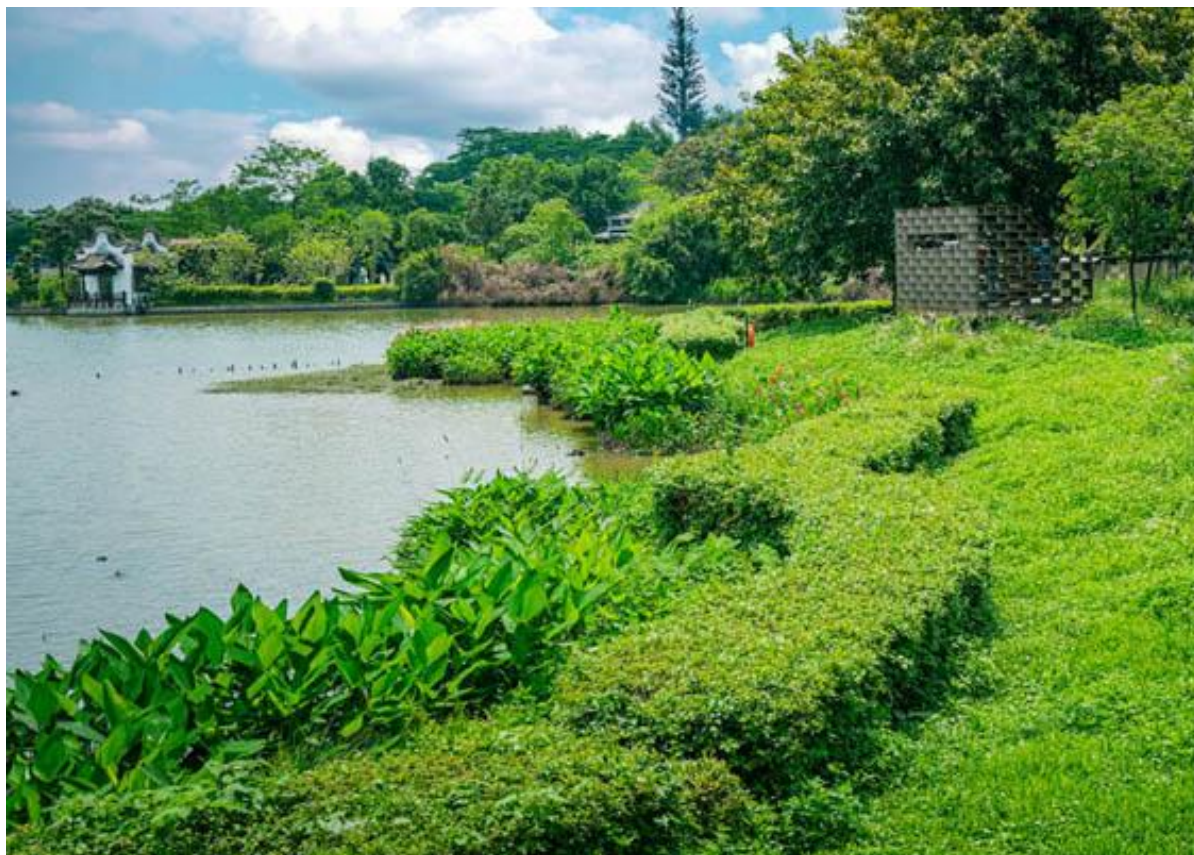
图 3.1-3 饮用水水源保护区生物隔离带示意图

植物篱选择区域适应性强、具有较好生态效益（多年生、分枝密、根系发达、生物量大等）且为本土优势的物种，结合实际需要可辅助栽种一些景观植物。一般由灌木、挺水植物和草本植物 3 类搭配组成。格局设置应参照本地天然植被格局及灌草比例，详见图 3.1-1。

生物隔离防护带种植设计为外围 3m 种植灌木（以广东牡荆为主），中间 3m 种植草本植物（以牛筋草、菵草为主），内侧 4m 种植挺水植物（以航天芦竹、美人蕉等为主）。种植密度等参数见下表：

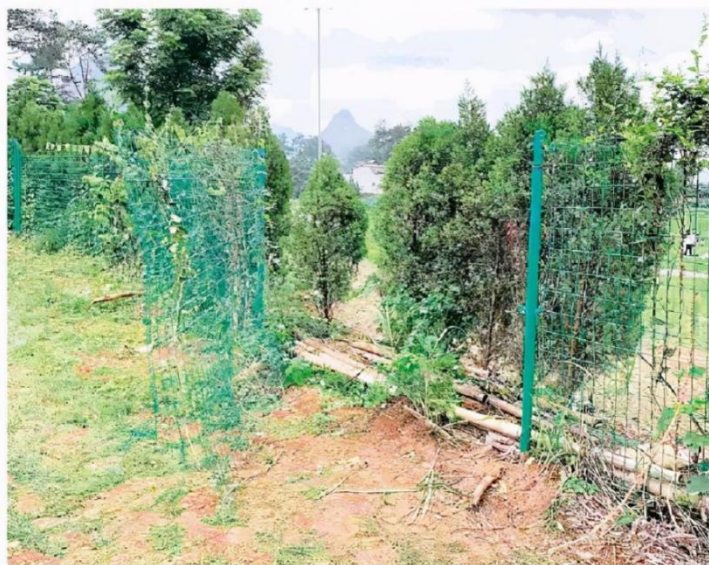
图 3.1-4 甘村水库西侧前置库原有隔离防护网破损实拍图

甘村水库管理所于 2019 年在西侧前置库设置了部分隔离防护网，但由于周边散养畜牧或人为破坏的原因，导致隔离防护网多处遭受损坏。另外，由于经费的原因，水库管理所利用自留资金建设的隔离防护网建设达不到标准规划的要求，立柱基础和隔离网的隔离效果较差。

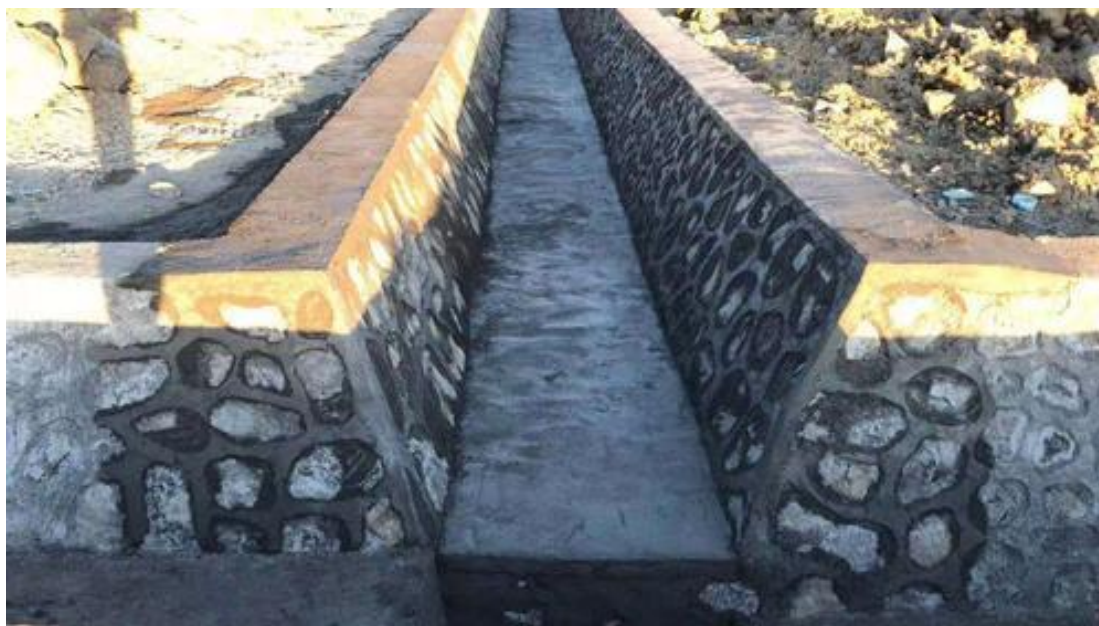
图 3.2-2 应急导流沟效果图及大样图

为保证排水顺畅，纵坡不小于 3%，局部靠近山区陡坡段采用台阶消能。导流沟采用浆砌石结构，矩形断面，断面尺寸  $0.6\times 0.6\text{m}$ ，壁厚 0.3m，底板厚 0.2m；每隔 10—15m 设一道伸缩缝，在底坡变坡、地基变化较大、不同构筑物分界处，需设沉降缝，缝宽 20mm，沥青麻丝塞缝；外露面向 1:2 水泥砂浆抹面。

应急导流沟为浆砌片石结构，底板厚 0.2m，壁厚 0.3m，结构密实，正常工况下不会发生渗漏。事故应急池按设计要求进行防渗处理（池底、池壁均采用浆砌片石并做防渗处理），仅在事故状态下临时贮存事故废水，且事故废水及时外运处置，不长期存放。应急水闸为 C25 混凝土浇筑，结构密实，防渗性能良好。发生泄露的可能性不大。

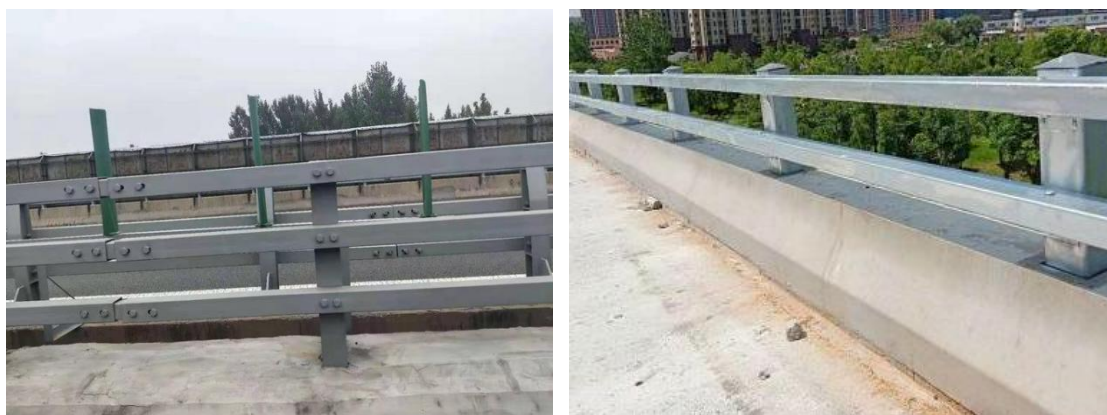
图 3.2-4 防撞护栏效果图

道路交通是一个由危险品、运输车辆、道路环境等因素构成的复杂系统。危险品道路运输事故后果极其严重，社会影响恶劣。危险品运输泄漏的风险大小与事故发生率和运输危险品种类及泄漏量有关，而事故发生率则与运输车辆、路段类型、路段长度等因素有关。根据《集中式饮用水水源地规范化建设环境保护技术要求》（HJ773-2015），在保护区内有道路交通穿越的地表水饮用水水源地和潜水型地下水饮用水水源地，需建设防撞护栏。防撞护栏的作用是防止车辆在失控状态下冲出道路，是保障行车安全的重要措施。对于保护区内防撞护栏设计时，最重要的要求是尽可能防止车辆侧翻至水域内，同时也考虑最大限度地减少对乘客的伤害和减轻车辆损坏程度，并能使车辆恢复到正常的行驶方向。防撞栏一般由热镀锌 Q245（双波形）护栏板制成，具有美观大方、不受地形起伏限制及安装方便等特点，如下图所示。

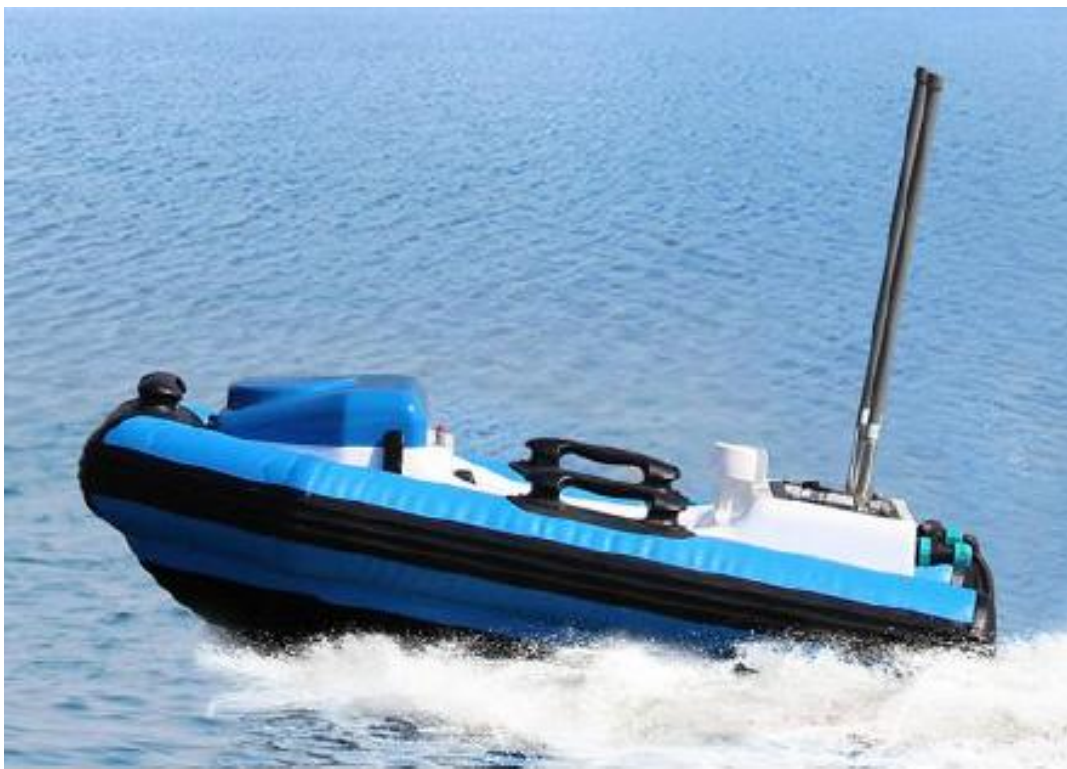
图 3.3-1 水质应急监测无人船

应急监测数据获取主要为无人船，本项目选用无人船两艘，搭配可充电船坞，进行接力式走行监测，航行时长可达 6 小时，可做到 24 小时不间断走行覆盖。无人船搭载水质分析仪与藻类分析仪，并通过 RTU 集成，4G 无线网络进行数据传递，无人船可自由调节采集频率、采集时间配合无人船航迹定点采集数据。

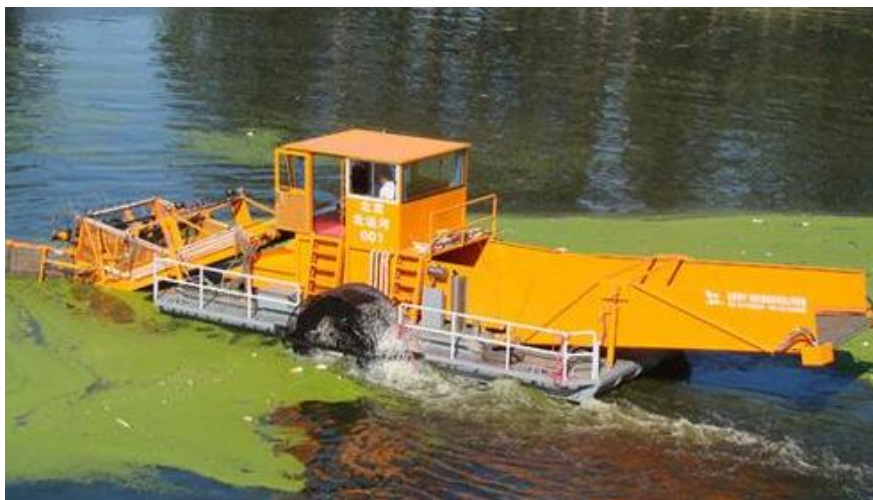
图 3.3-2 应急打捞船实物图

在水库岸边设置简易斜坡滑道 1 座，配套卷扬机及船用平板拖车。作业期船舶停泊于水库简易码头；非作业期（秋冬季）通过卷扬机将船舶沿滑道拖拽上岸，存放于岸上硬化场地。存放区四周设置围堰和集油沟，防止可能的滴漏污染。

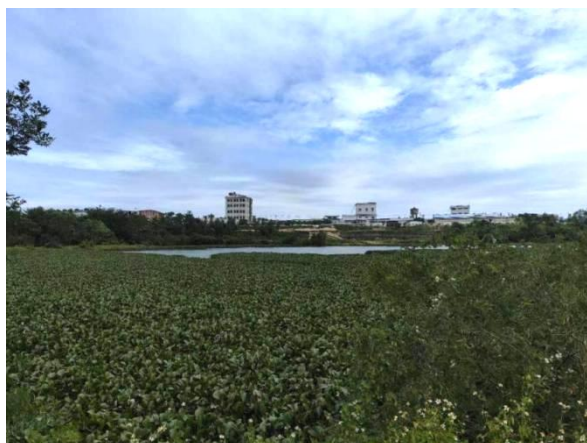
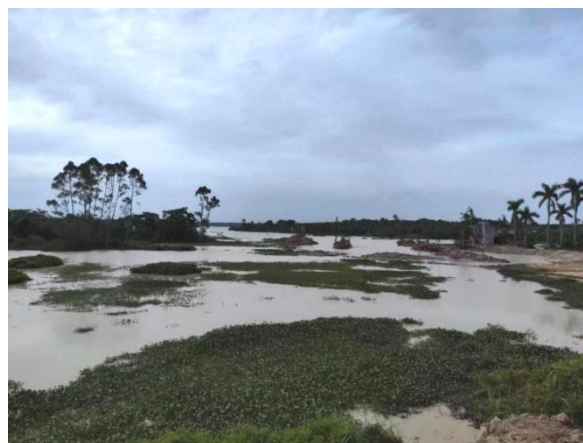
图 3.4-1 前置库水浮莲蔓延现状图

目前甘村水库有 2 条支流汇入，支流汇入前均有前置库设置，分别为 220 亩（西北侧前置库）和 90 亩（东北侧前置库），前置库由于支流流经区域农村区域，来水中含有较高的氮磷物质，导致前置库长满了水浮莲，严重威胁水库的水质安全。

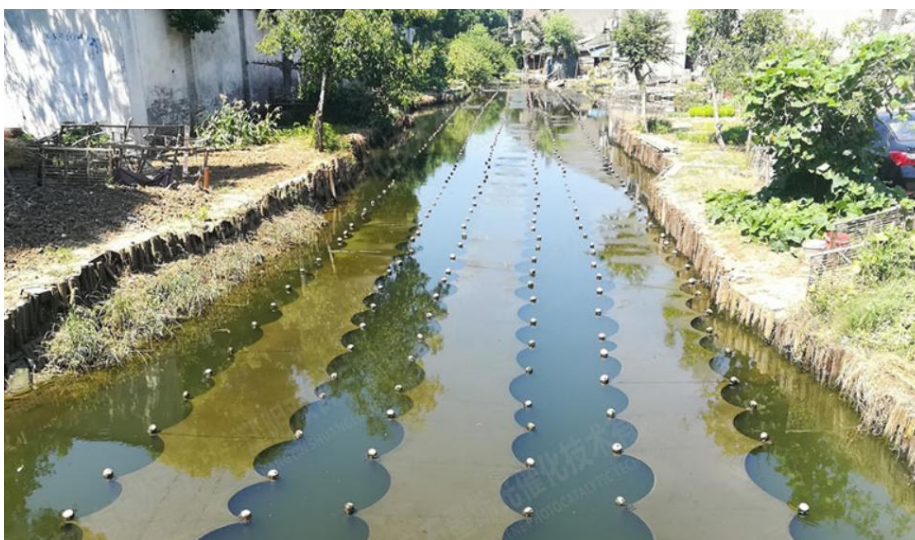
图 3.4-3 沉水植物种植网床效果图

- ①生态浮床面积：西侧前置库 2400m<sup>2</sup> 和北边前置库 1200m<sup>2</sup>；
- ②内层材质：采用高分子材料聚氯乙烯，抗氧化强不易老化；
- ③外层浮床框体：采用 DN32 的 PVC 管进行加固；连接处采用尼龙绑扎带进行绑扎固定；
- ④种植植物：千屈菜或鸭舌草；采用盆栽基质，底部预留进水孔径。
