湛江市坡头区甘村水库饮用水 水源地保护及生态修复工程项目 环境影响报告书

(征求意见稿)

建设单位：湛江市坡头区甘村水库管理所

编制单位：广州市蓝翠环保科技有限公司

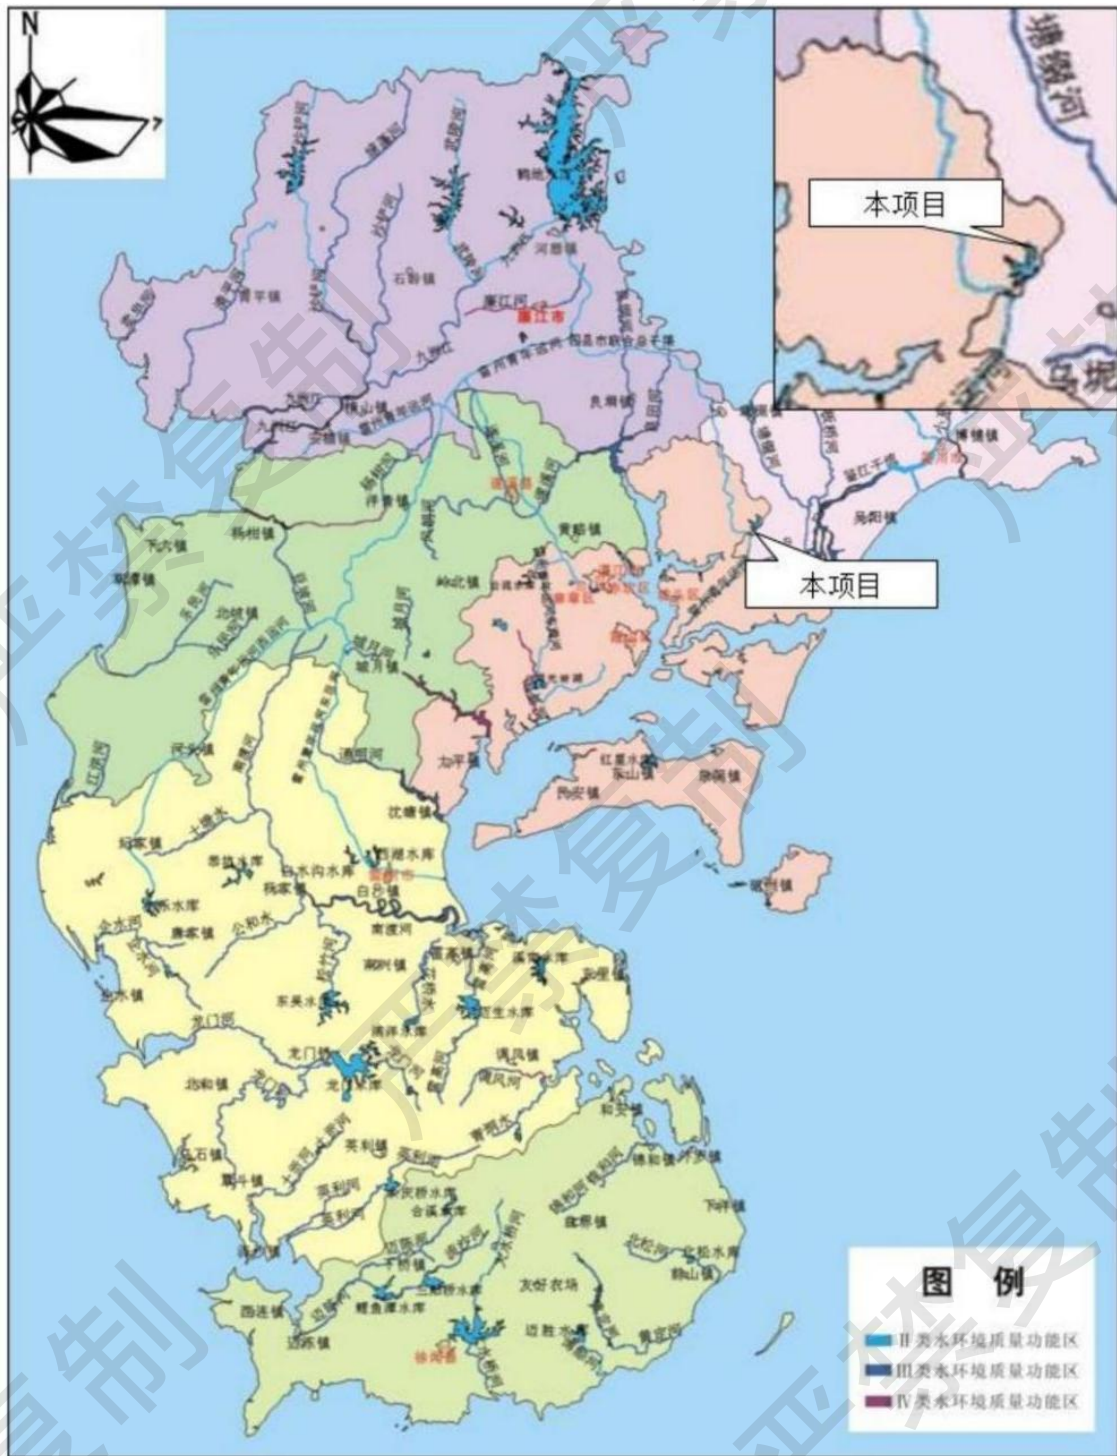
图 1.2-3 甘村水库地表水环境功能区划情况

表 1.2-1 区域主要水体水环境功能区划情况

水体名称	保护区名称和级别	水域保护范围与水质保护目标
甘村水库	甘村水库一级保护区	水库全部水域，水质保护目标为 II 类。
雷州青年运河饮用水水源保护区	从四联河口经四联河至坡头区龙头镇节制闸二级保护区	从四联河口经四联河至坡头区龙头镇节制闸止。水质目标为 II 类
汇水支流	无	水质目标为 II 类

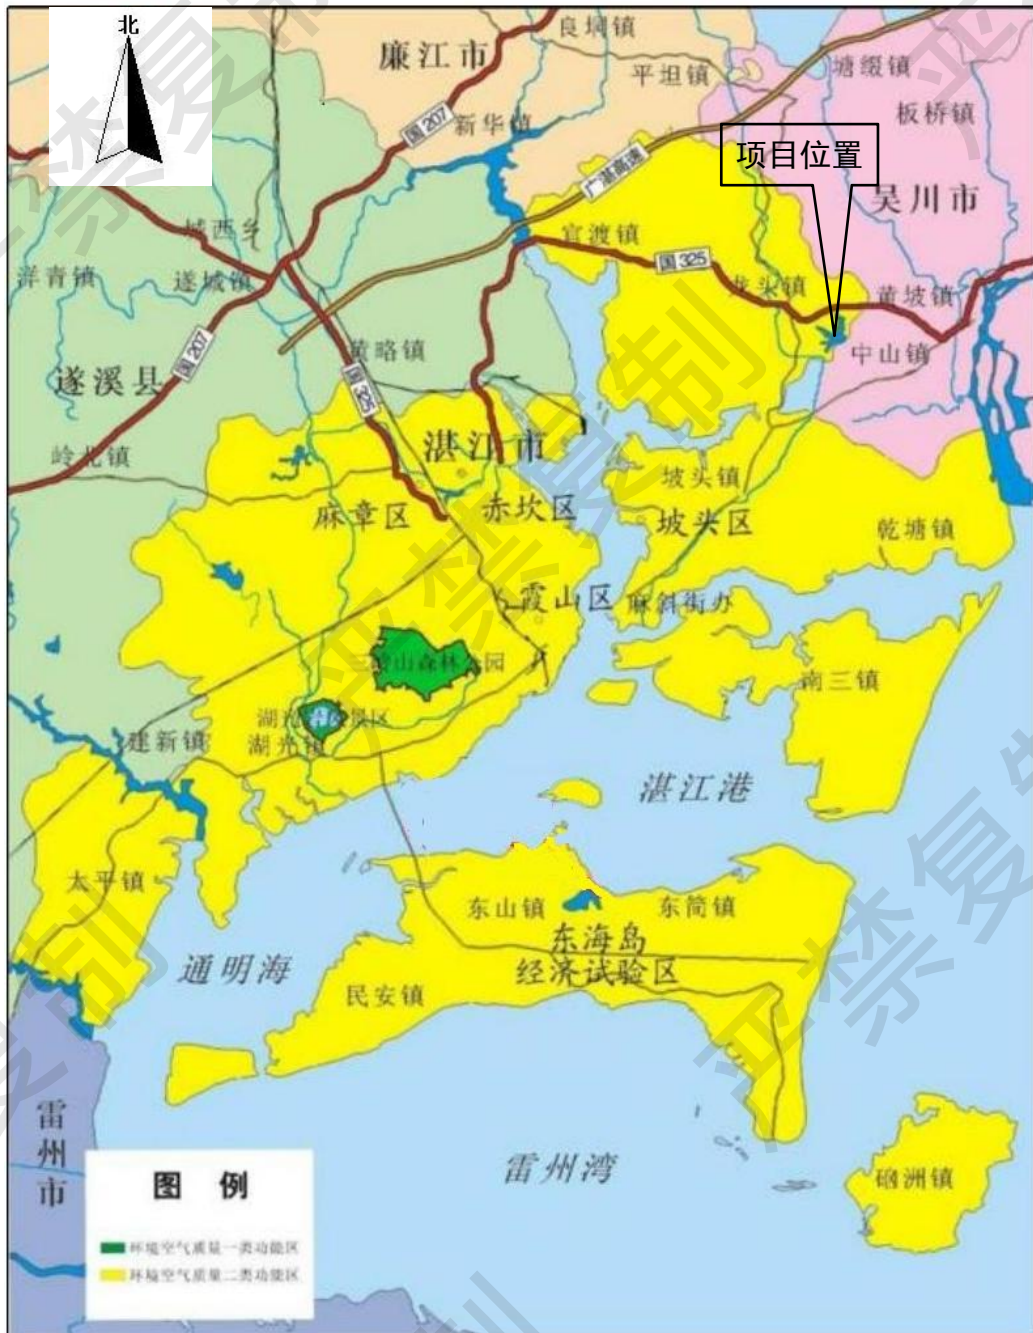
图 1.2-5 区域大气环境功能及项目位置

根据《关于印发湛江市环境空气质量功能区划的通知》（湛环〔2011〕475号），本项目位于广东省湛江市坡头区，周边无自然保护区、风景名胜区等环境保护目标，项目建设地点及评价范围环境空气功能区为二类区，环境空气执行《环境空气质量标准》（GB3095-2026）表1过渡阶段浓度二级标准限值和表2二级标准限值的要求。本项目区域大气环境功能区划见图1.2-5。

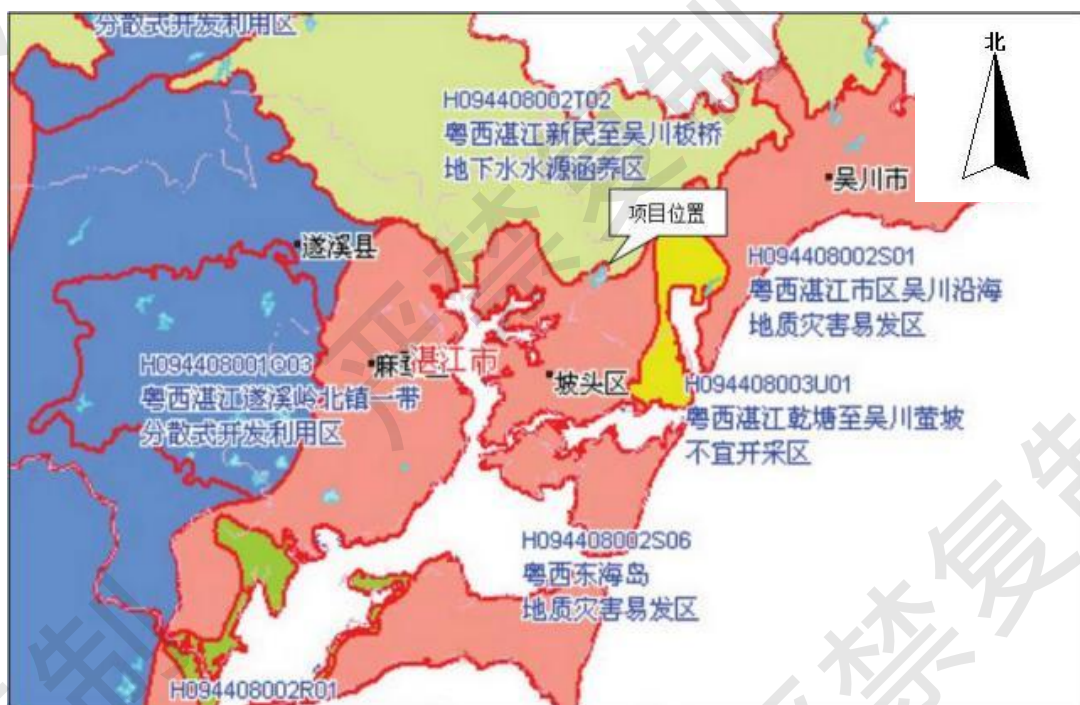
图 1.2-8 项目所在区域浅层地下水功能区划图

根据《关于同意广东省地下水功能区划的复函》（粤办函〔2009〕459号）及广东省水利厅《关于印发广东省地下水功能区划的通知》（粤水资源〔2009〕19号），广东省湛江市坡头区龙头镇项目所在区域属于“粤西桂南沿海诸河湛江市区吴川沿海地质灾害易发区”，代码为H094408002S01，属于浅层地下水保护区，地下水类型主要为孔隙水，地下水水质目标为III类，要求维持较高水位，沿海地下水位始终不低于海平面。

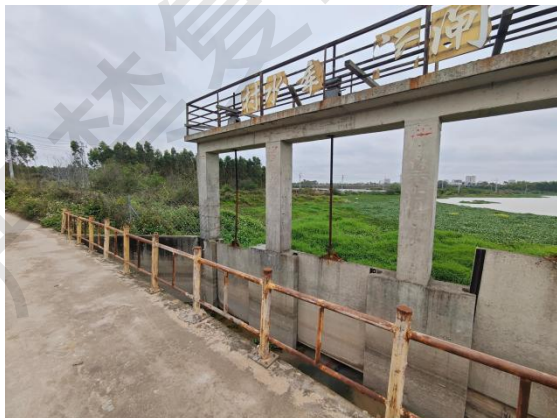
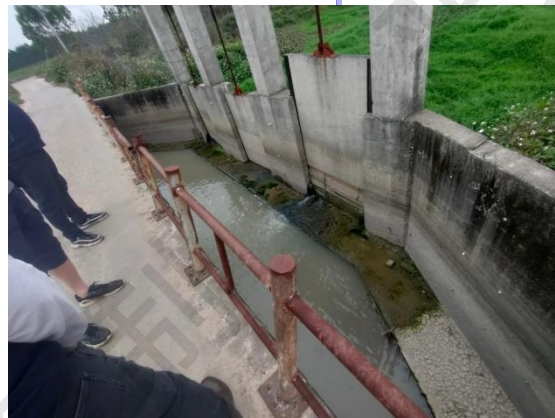
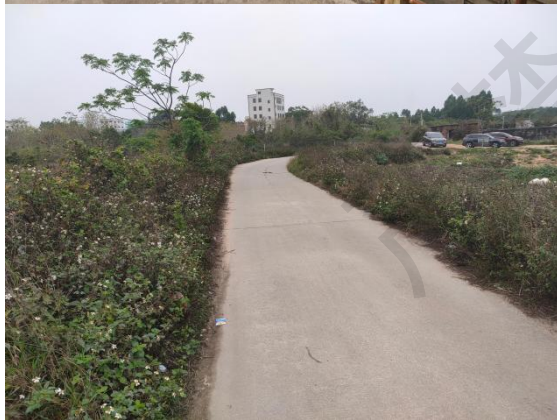
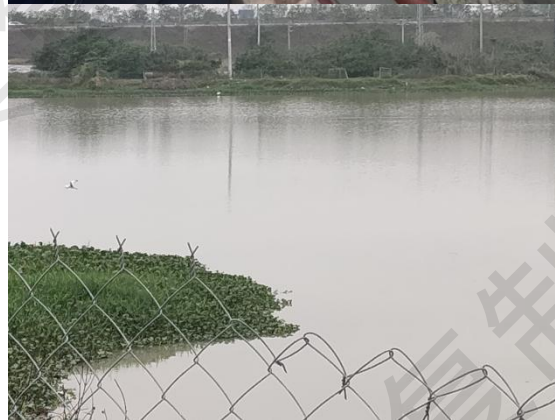
现有前置库水闸、道路及隔离情况

甘村水库管理所于 2019 年在西侧前置库设置了部分隔离防护网，但由于周边散养畜牧或人为破坏的原因，导致隔离防护网多处遭受损坏。另外，由于经费的原因，水库管理所利用自留资金建设的隔离防护网建设达不到标准规划的要求，立柱基础和隔离网的隔离效果较差。

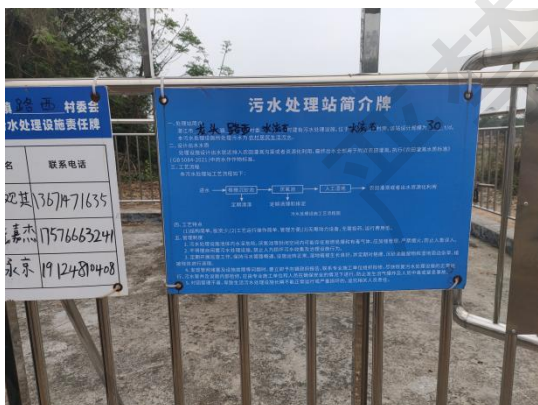
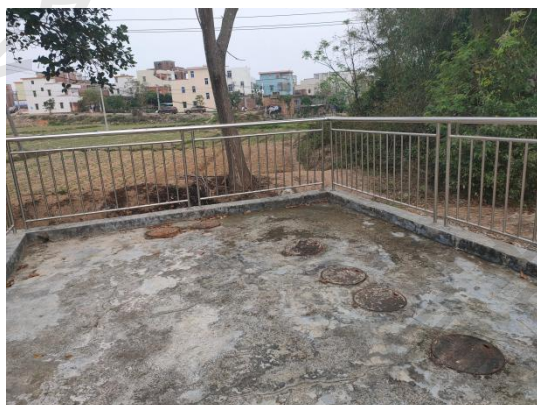
现有应急设施情况（应急池及应急收集渠）

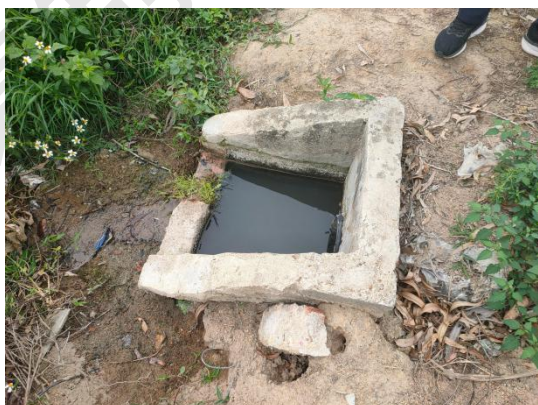
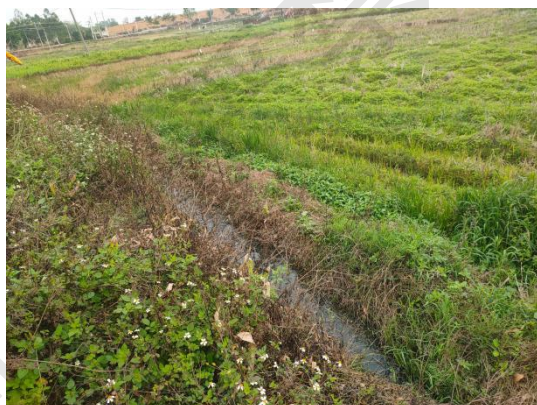
现有农村生活污水设施（出水口及进入农渠）

下甘村农村生活污水处理设施由于地基下沉导致池体出现破损, 另外进水格栅堵塞及管道破损, 导致污水在收集井口处外溢, 严重影响周边环境。且紧邻库区, 存在较为农村生活污染源的风险, 亟待对处理设施修复及处理提升。

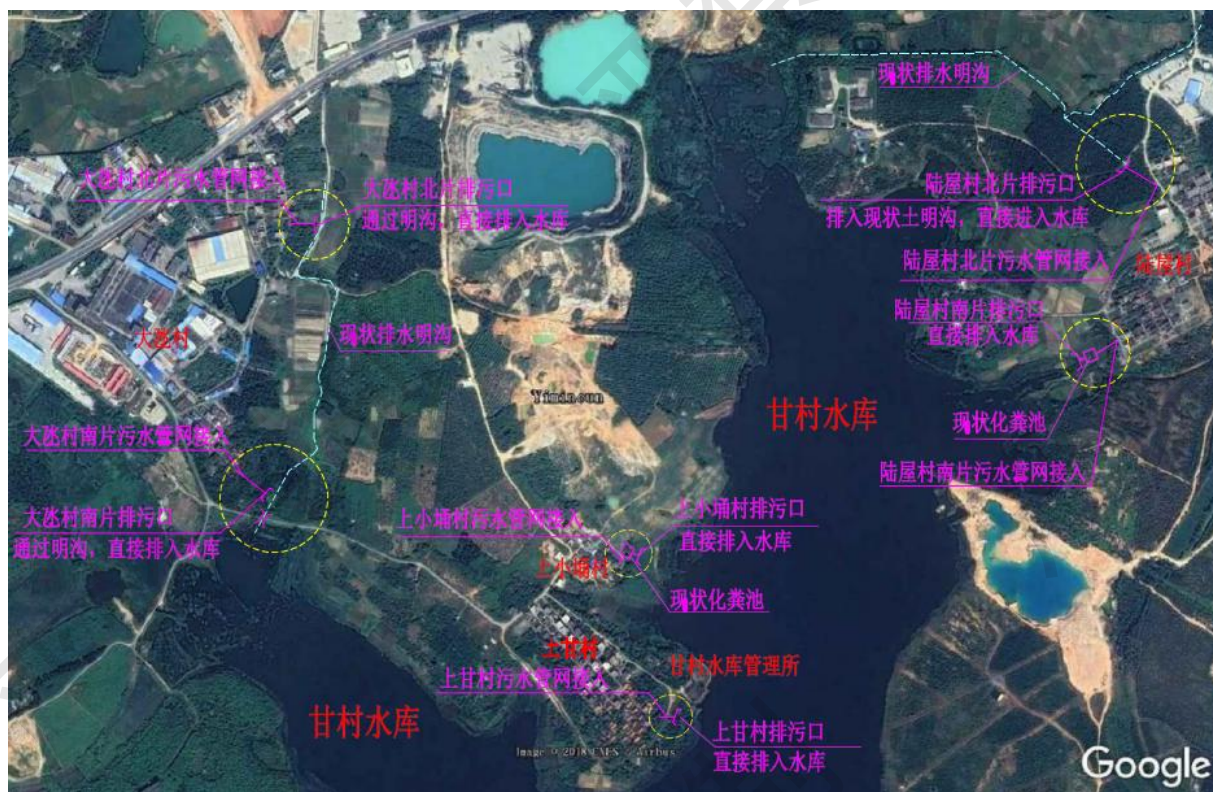
图 2.3-2 甘村水库一级保护区范围内农村生活污水治理及排放情况图

甘村水库一级保护区内的村庄，除下甘村外，生活污水已不再进入库区。

根据《集中式饮用水水源地规范化建设环境保护技术要求》(HJ773-2015), 生活污水应收集后引到保护区外处理排放, 或全部收集到污水处理厂(设施), 处理后引到保护区下游排放。目前, 甘村水库一级保护区内的上甘村、上小埇村、陆屋村北片区、大岔(dàng)村 4 个自然村的农村生活污水已经得到较为完善地收集和处置, 基本不会对甘村水库的水质造成影响。

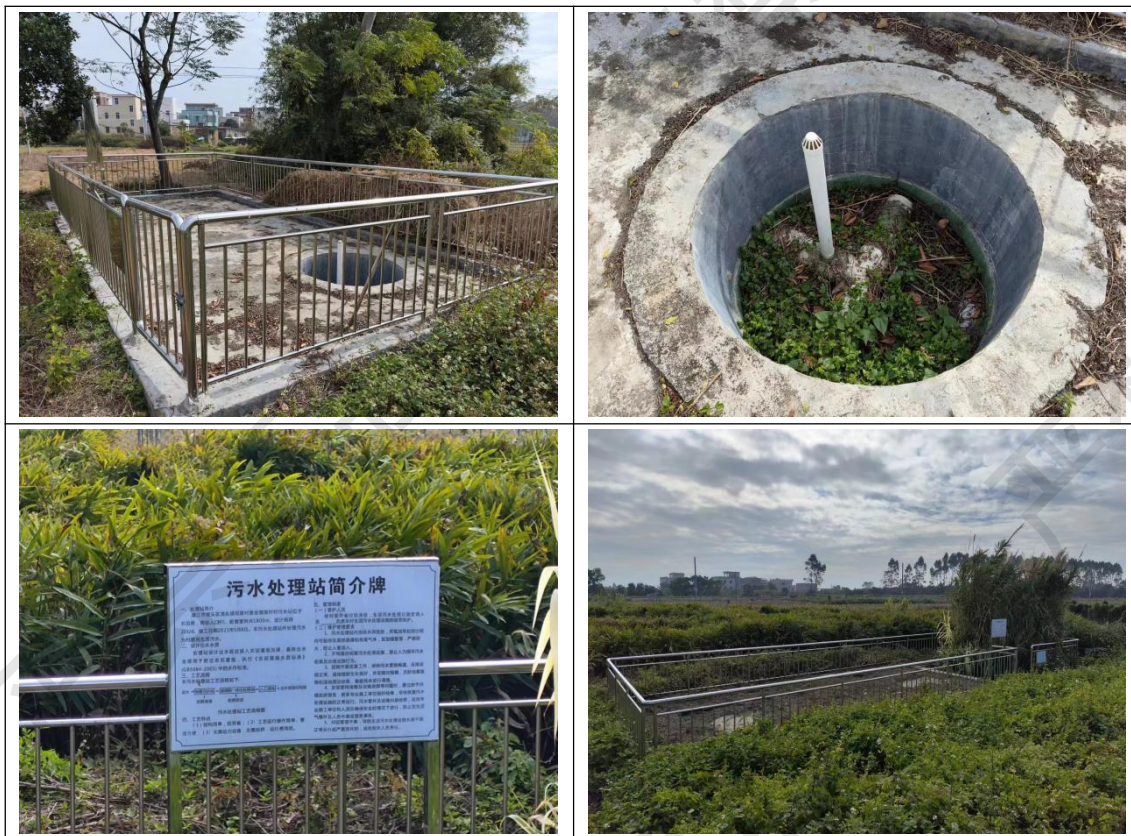
图 2.3-5 甘村水库二级保护区范围内部分自然村农污设施现状图

（2）以上的污水处理设施人工湿地面积较小，无法对厌氧-水解酸化处理后的尾水进行进一步处理，目前执行《农田灌水质标准》（GB5084-2021）中表 1 的标准，处理后的尾水达不到广东省《农村生活污水处理排放标准》（DB44/2208-2019）二级标准。

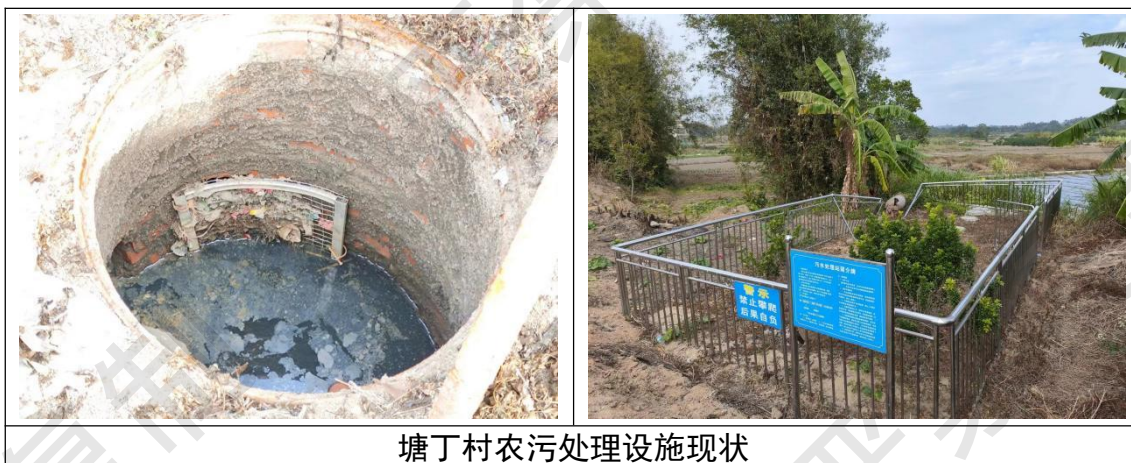
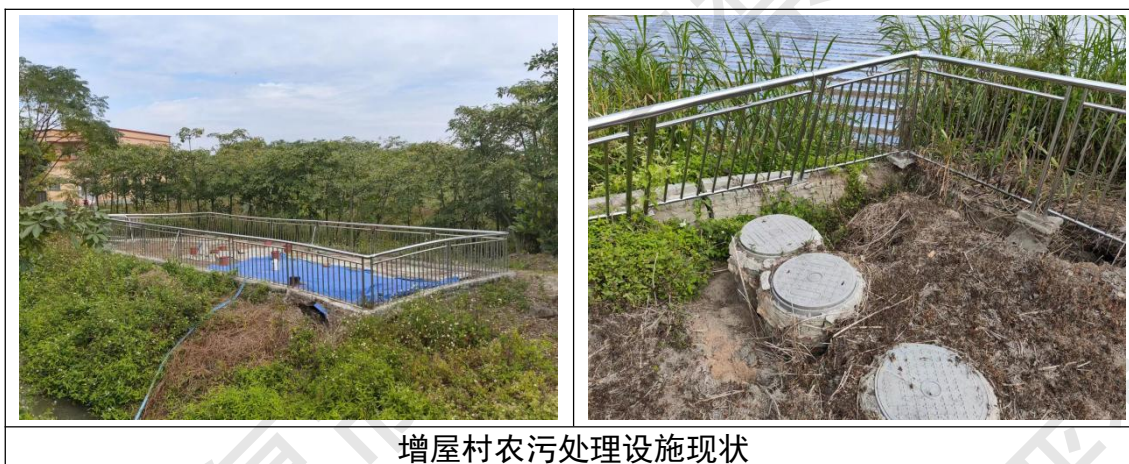
图 2.3-6 甘村水库二级保护区范围内部分自然村农污设施现状图

(3) 部分村庄增屋村、塘丁村 2 个自然村的农村生活污水处理设施已经出现严重损坏和池体破裂，无法正常运行。

塘丁村农污处理设施现状

增屋村农污处理设施现状

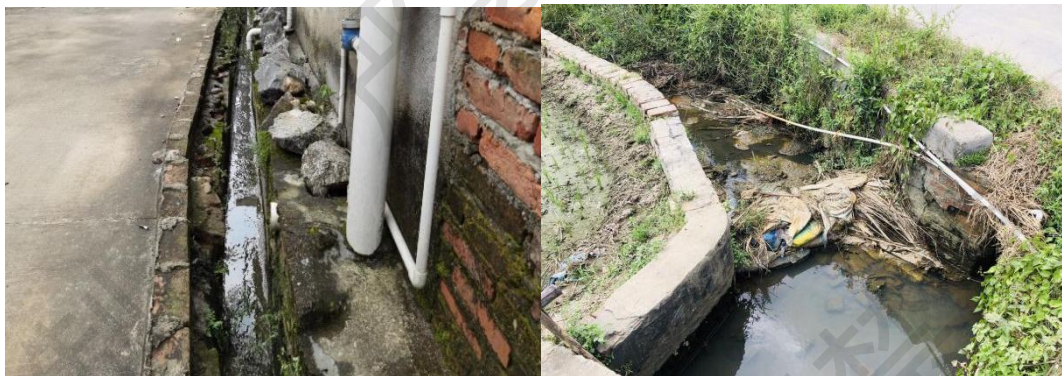
图 2.2-8 农村生活源污染现状图

经现场踏勘，水库汇水支流上游的部分自然村生活污水没有接入污水管网和处理设施，经过化粪池处理后，随意排放，随同地表径流进入农灌沟渠或河道，最终汇入甘村水库。

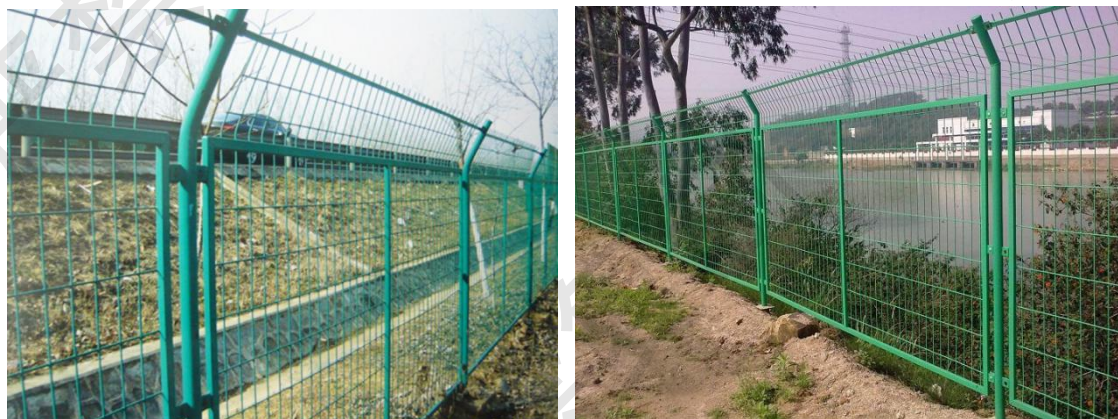
图 3.1-1 隔离网实物图

隔离防护网的设立遵循耐久、经济的原则，参照高速路隔离网设计，材质采用不锈钢丝，网高 2.1m，顶部 0.3m 向内倾斜（整体弯折：30°、弯折长度（mm）：300），每隔 3 米设支撑柱一根（采用预埋施工方式），支撑柱采用 60mm*60mm 方形立柱，下端落于 500mm 厚混凝土基础之上；网孔为 50mm*90mm，丝径 5.0mm；隔离网外层采用不锈钢扁钢对网丝进行加固，最后刷绿色防腐漆。个别保护区周边存在分散式养殖的情况，可适当根据实际情况进行调整隔离防护网参数和混凝土底板尺寸，以保证工程后续稳定运行。同类隔离网图示如下：

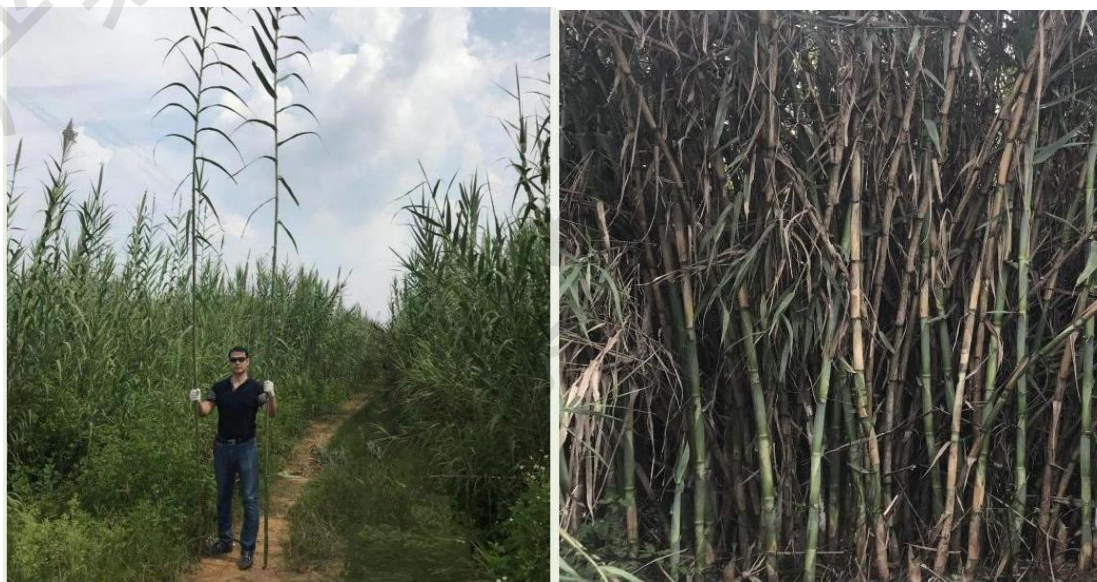
图 3.1-5 航天芦竹丰产期实拍图

③航天芦竹具有极强的环境适应性。能够耐旱、耐涝、零下 20 摄氏度可越冬、耐酸及耐盐碱的特性，能够适应沙漠、荒地、湿地、盐碱地等各种相对恶劣的环境。可在全国大部分地区种植，可应用区域广泛。

④航天芦竹根分蘖性强、根系发达~超强水土保持的同时隔离水体面源污染。航天芦竹的根系发达，由竹鞭和竹根构成，竹鞭是粗大相连的块根，离地面约 20cm,密集的竹根从块根上发生出来，深扎入周边土壤中，形成刚柔并济的根系结构具有优异的护坡保土能力。航天芦竹每年从竹鞭萌生竹笋 150 株/m²左右，可不断疏松表土，固氮能力可激活土壤微生物，提高土壤地力；航天芦竹地下发达的根系和根系包裹的土壤使得航天芦竹地成为一个吸水保水能力极强的具备生物滤床功能的海绵体（航天芦竹海绵湿地），地表的污水或初雨，很容易被航天芦竹湿地生物滤床海绵湿地快速大量吸收、降解并保持，为航天芦竹生长持续提供养分和水分，这有效隔离了污染比较大的初雨直接进入水体，从而杜绝地表水对河流及其流域的污染，隔离了水体面源污染。

甘村水库保护区周边散养的猪和牛，产生的粪便容易顺着汛期径流直接进入库区，因此航天芦竹的耐高盐碱能力可支持在库区构筑生态隔离带。同时，航天芦竹每年高产量的茎叶能作为饲料的原材料，每年收割后的芦竹直接破碎后可供周边村民的畜禽养殖当作饲料，多余的茎叶甚至能外卖至饲料厂。因此，航天芦竹的种植实现库区周边土壤改良的同时应对陆域面源污染，还能反哺周边畜禽养殖或产生经济效益，达到双赢的局面。

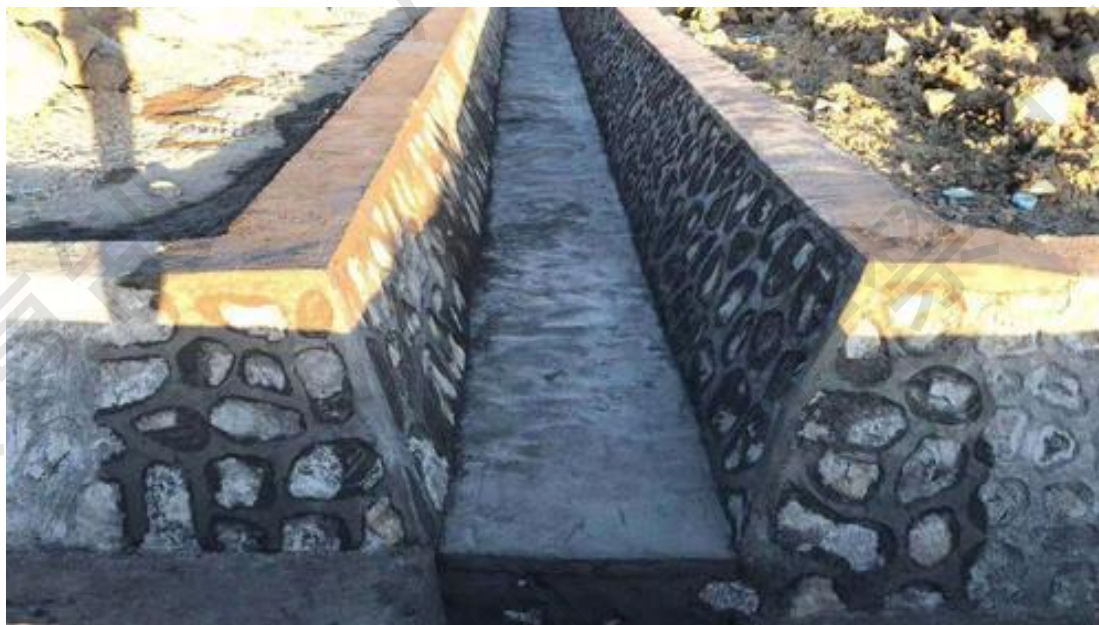
图 3.3-2 应急导流沟效果图及大样图

为保证排水顺畅，纵坡不小于 3%，局部靠近山区陡坡段采用台阶消能。导流沟采用浆砌石结构，矩形断面，断面尺寸 0.6×0.6m，壁厚 0.3m，底板厚 0.2m；每隔 10—15m 设一道伸缩缝，在底坡变坡、地基变化较大、不同构筑物分界处，需设沉降缝，缝宽 20mm，沥青麻丝塞缝；外露面向 1:2 水泥砂浆抹面。

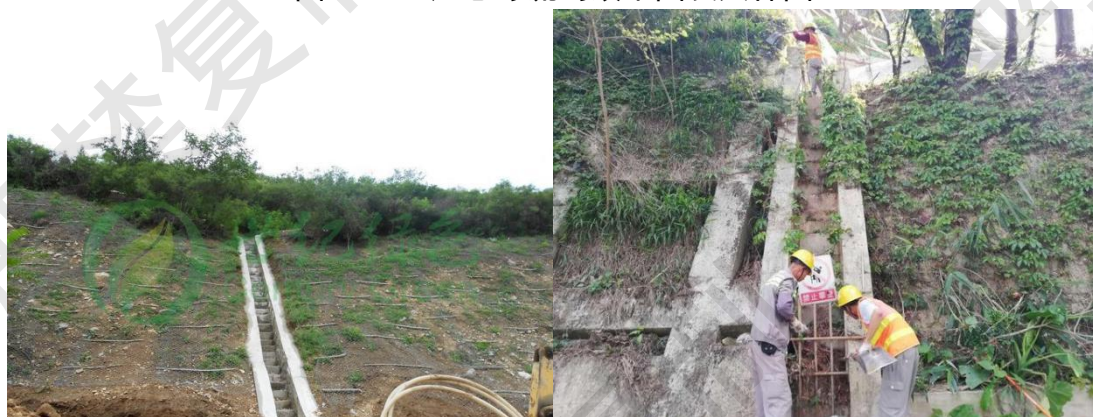
图 3.3-3 应急导流沟效果图

根据《中华人民共和国水污染防治法》和《集中式饮用水水源地规范化建设环境保护技术要求》（HJ773-2015），在保护区内有道路交通穿越的地表水饮用水水源地和潜水型地下水饮用水水源地，需建设事故导流槽和应急池等设施。本项目在二级保护区范围内有公路穿行，且十分靠近汇水支流和甘村水库的两处前置库，为避免保护区内因交通事故导致有害物质流入饮用水源保护区，对保护区内的水环境造成污染，应对道路径流进行收集和导流。发生事故时含有泄漏污染物的道路径流经事故导流槽收集后流入应急事故池，并按环保主管部门要求采

因此，危化品车辆泄漏事故状态下，应急池容积需要同时考虑全部危化品运输车辆罐体内液体容积和泄漏事故发生期间降雨量，一般考虑 30min 降雨时长内的降雨量。为避免发生泄漏事故时，有害物质经事故池的池底和池壁下渗而导致土壤和地下水的污染，应急事故池应进行防渗设计：池底、池壁均采用浆砌片石并做防渗处理。应急池周围应设置隔离栅栏以防人畜掉入应急池中；应急池应设置溢流管、排空管阀等装置，用于及时排空非事故期间收集的雨水。应急池的设计还应考虑沉淀和隔油功能，如此可对初期雨水进行物理净化后排放。

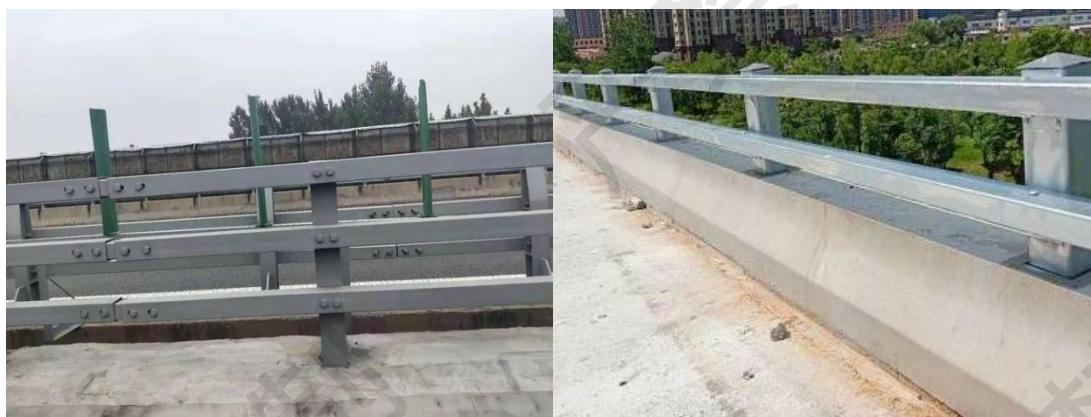
图 3.3-4 防撞护栏效果图

道路交通是一个由危险品、运输车辆、道路环境等因素构成的复杂系统。危险品道路运输事故后果极其严重，社会影响恶劣。危险品运输泄漏的风险大小与事故发生率和运输危险品种类及泄漏量有关，而事故发生率则与运输车辆、路段类型、路段长度等因素有关。根据《集中式饮用水水源地规范化建设环境保护技术要求》（HJ773-2015），在保护区内有道路交通穿越的地表水饮用水水源地和潜水型地下水饮用水水源地，需建设防撞护栏。防撞护栏的作用是防止车辆在失控状态下冲出道路，是保障行车安全的重要措施。对于保护区内防撞护栏设计时，最重要的要求是尽可能防止车辆侧翻至水域内，同时也考虑最大限度地减少对乘客的伤害和减轻车辆损坏程度，并能使车辆恢复到正常的行驶方向。防撞栏一般由热镀锌 Q245（双波形）护栏板制成，具有美观大方、不受地形起伏限制及安装方便等特点，如下图所示。

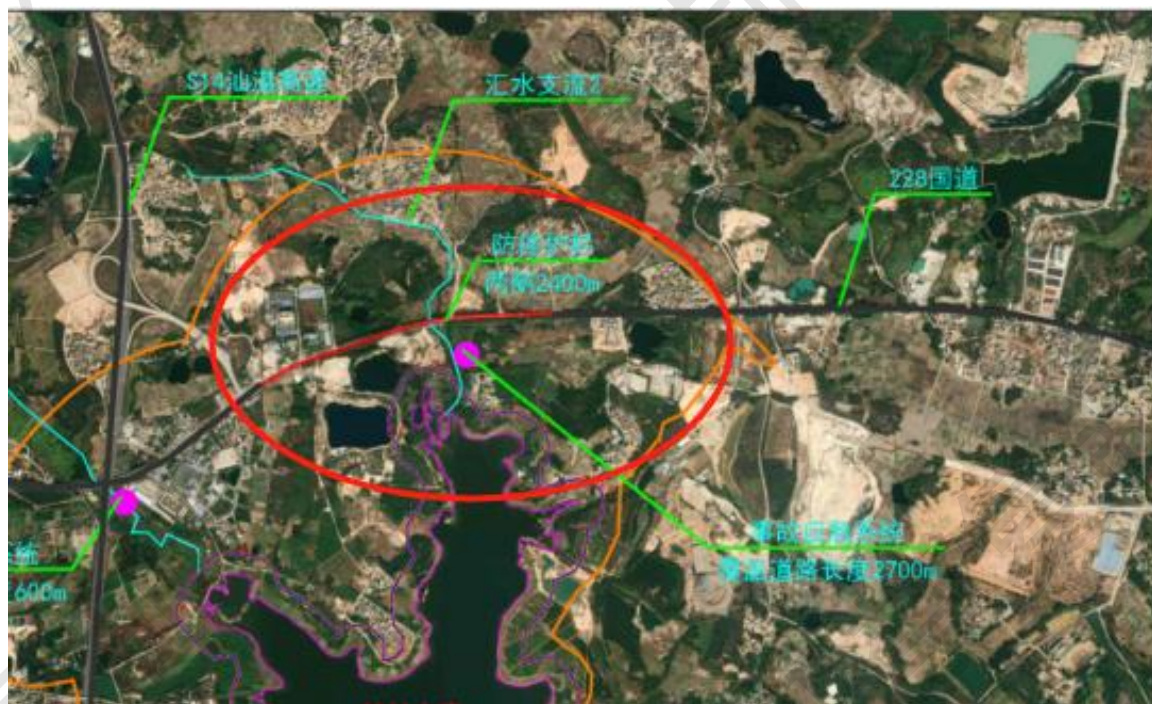
图 3.3-5 防撞护栏设置位置图

本项目实地调查显示，甘村水库饮用水源地一级和二级保护区范围内，有公路穿行，为避免保护区内交通事故发生，防止车辆冲出路外，导致饮用水水源地受到污染，需在保护区内靠近水源地一侧的道路路肩处设置防撞护栏，以起到固定缓冲的隔离和保护作用。由于 S14 汕湛高速已经全部安装了防撞护栏，本方案仅考虑临近一级保护区范围内的 228 国道两侧设置防撞护栏 2400 米。

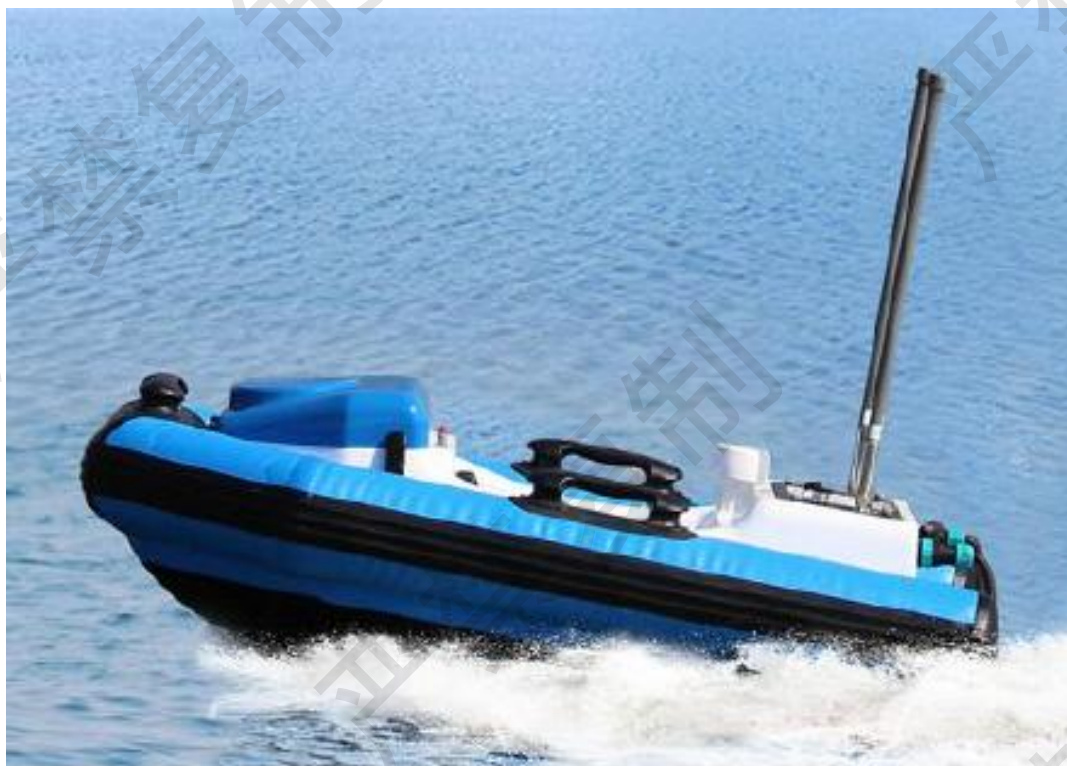
图 3.4-1 水质应急监测无人船

应急监测数据获取主要为无人船，本可研选用无人船两艘，搭配可充电船坞，进行接力式走行监测，航行时长可达 6 小时，可做到 24 小时不间断走行覆盖。无人船搭载水质分析仪与藻类分析仪，并通过 RTU 集成，4G 无线网络进行数据传递，无人船可自由调节采集频率、采集时间配合无人船航迹定点采集数据。

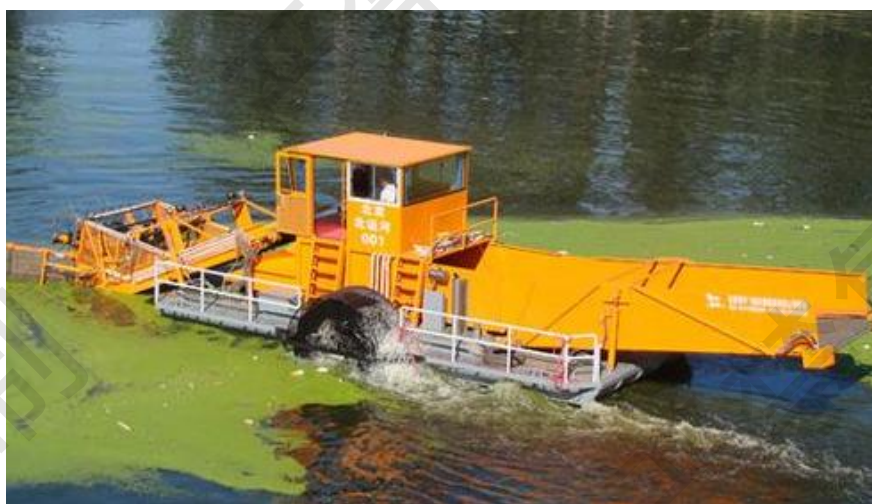
图 3.4-2 应急打捞船实物图

水体富营养化时可采用常用的收割-粉碎-滤干一体式的打捞船，但由于部分蓝藻水华发生时，不会漂浮在水面，故而一般的水体表面蓝藻打捞船不能实现细颗粒藻类的打捞，该打捞船对吸藻头进行特殊的尺寸改装，使其吸藻深度与细颗粒藻类上浮深度所适应，吸藻深度可达3—7m。

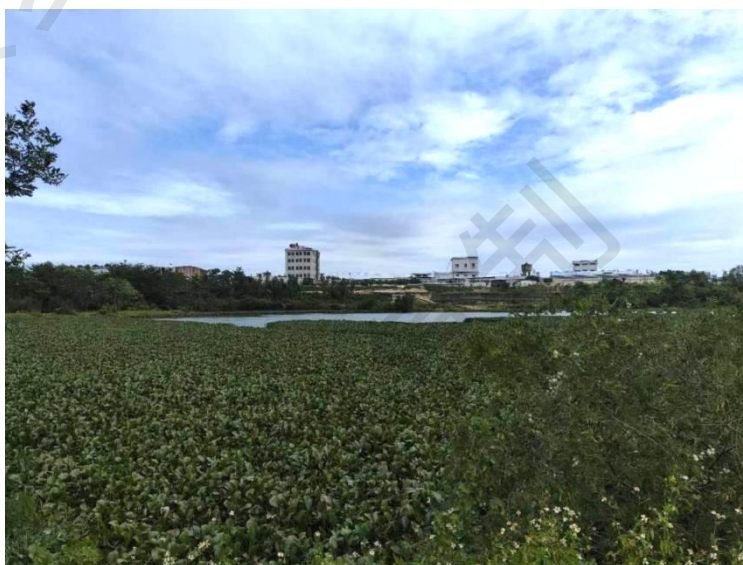
图 3.5-1 西侧 220 亩前置库水浮莲蔓延现状图

目前甘村水库主要有 3 条汇水支流，分别位于北边山溪支流 1（称为北侧支流）、西侧雷州青年运河四联河（西侧支流 2）、流经龙头工业园区支流 3，其中支流 3 因纳入龙头工业园区污水，采用简单砂土封堵，将其改渠至库区下游的排水渠。故目前甘村水库有 2 条支流汇入，支流汇入前均有前置库设置，分别为 220 亩（西侧前置库）和 90 亩（北侧前置库），前置库由于上游来水中含有较高的氮磷物质，导致前置库长满了水浮莲，严重威胁水库的水质安全。

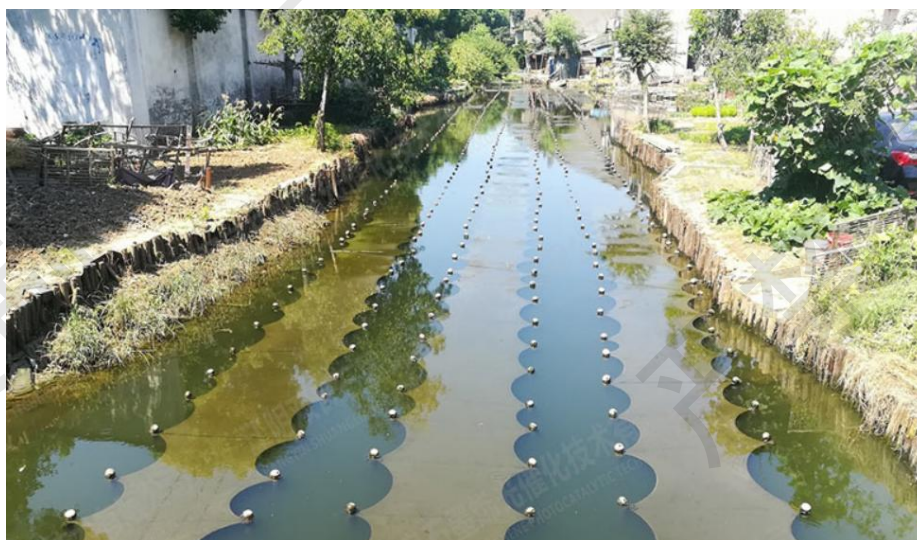
图 3.5-4 沉水植物种植网床效果图

- ①生态浮床面积：西侧前置库 2400m² 和北边前置库 1200m²；
- ②内层材质：采用高分子材料聚氯乙烯，抗氧化强不易老化；
- ③外层浮床框体：采用 DN32 的 PVC 管进行加固；连接处采用尼龙绑扎带进行绑扎固定；
- ④种植植物：千屈菜或鸭舌草；采用盆栽基质，底部预留进水孔径。

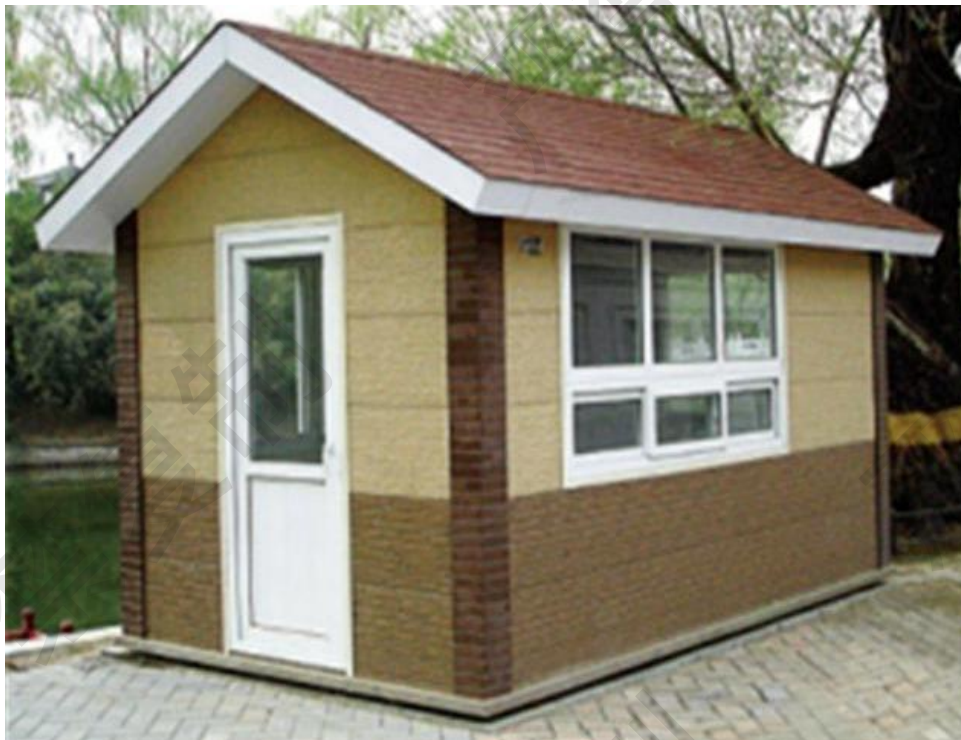
由于原有水源地保护区的隔离防护网和标志、标牌等配套设施易受损坏，为保证保护区所有设施长期稳定运转，经相关部门和乡镇的建议，甘村水库管理所配置一座维修工具房和相应的维护工具。

维修工具房以一体化成型，选用轻钢结构和玻镁板为围挡。工具板房所用构件均为标准模数制作。

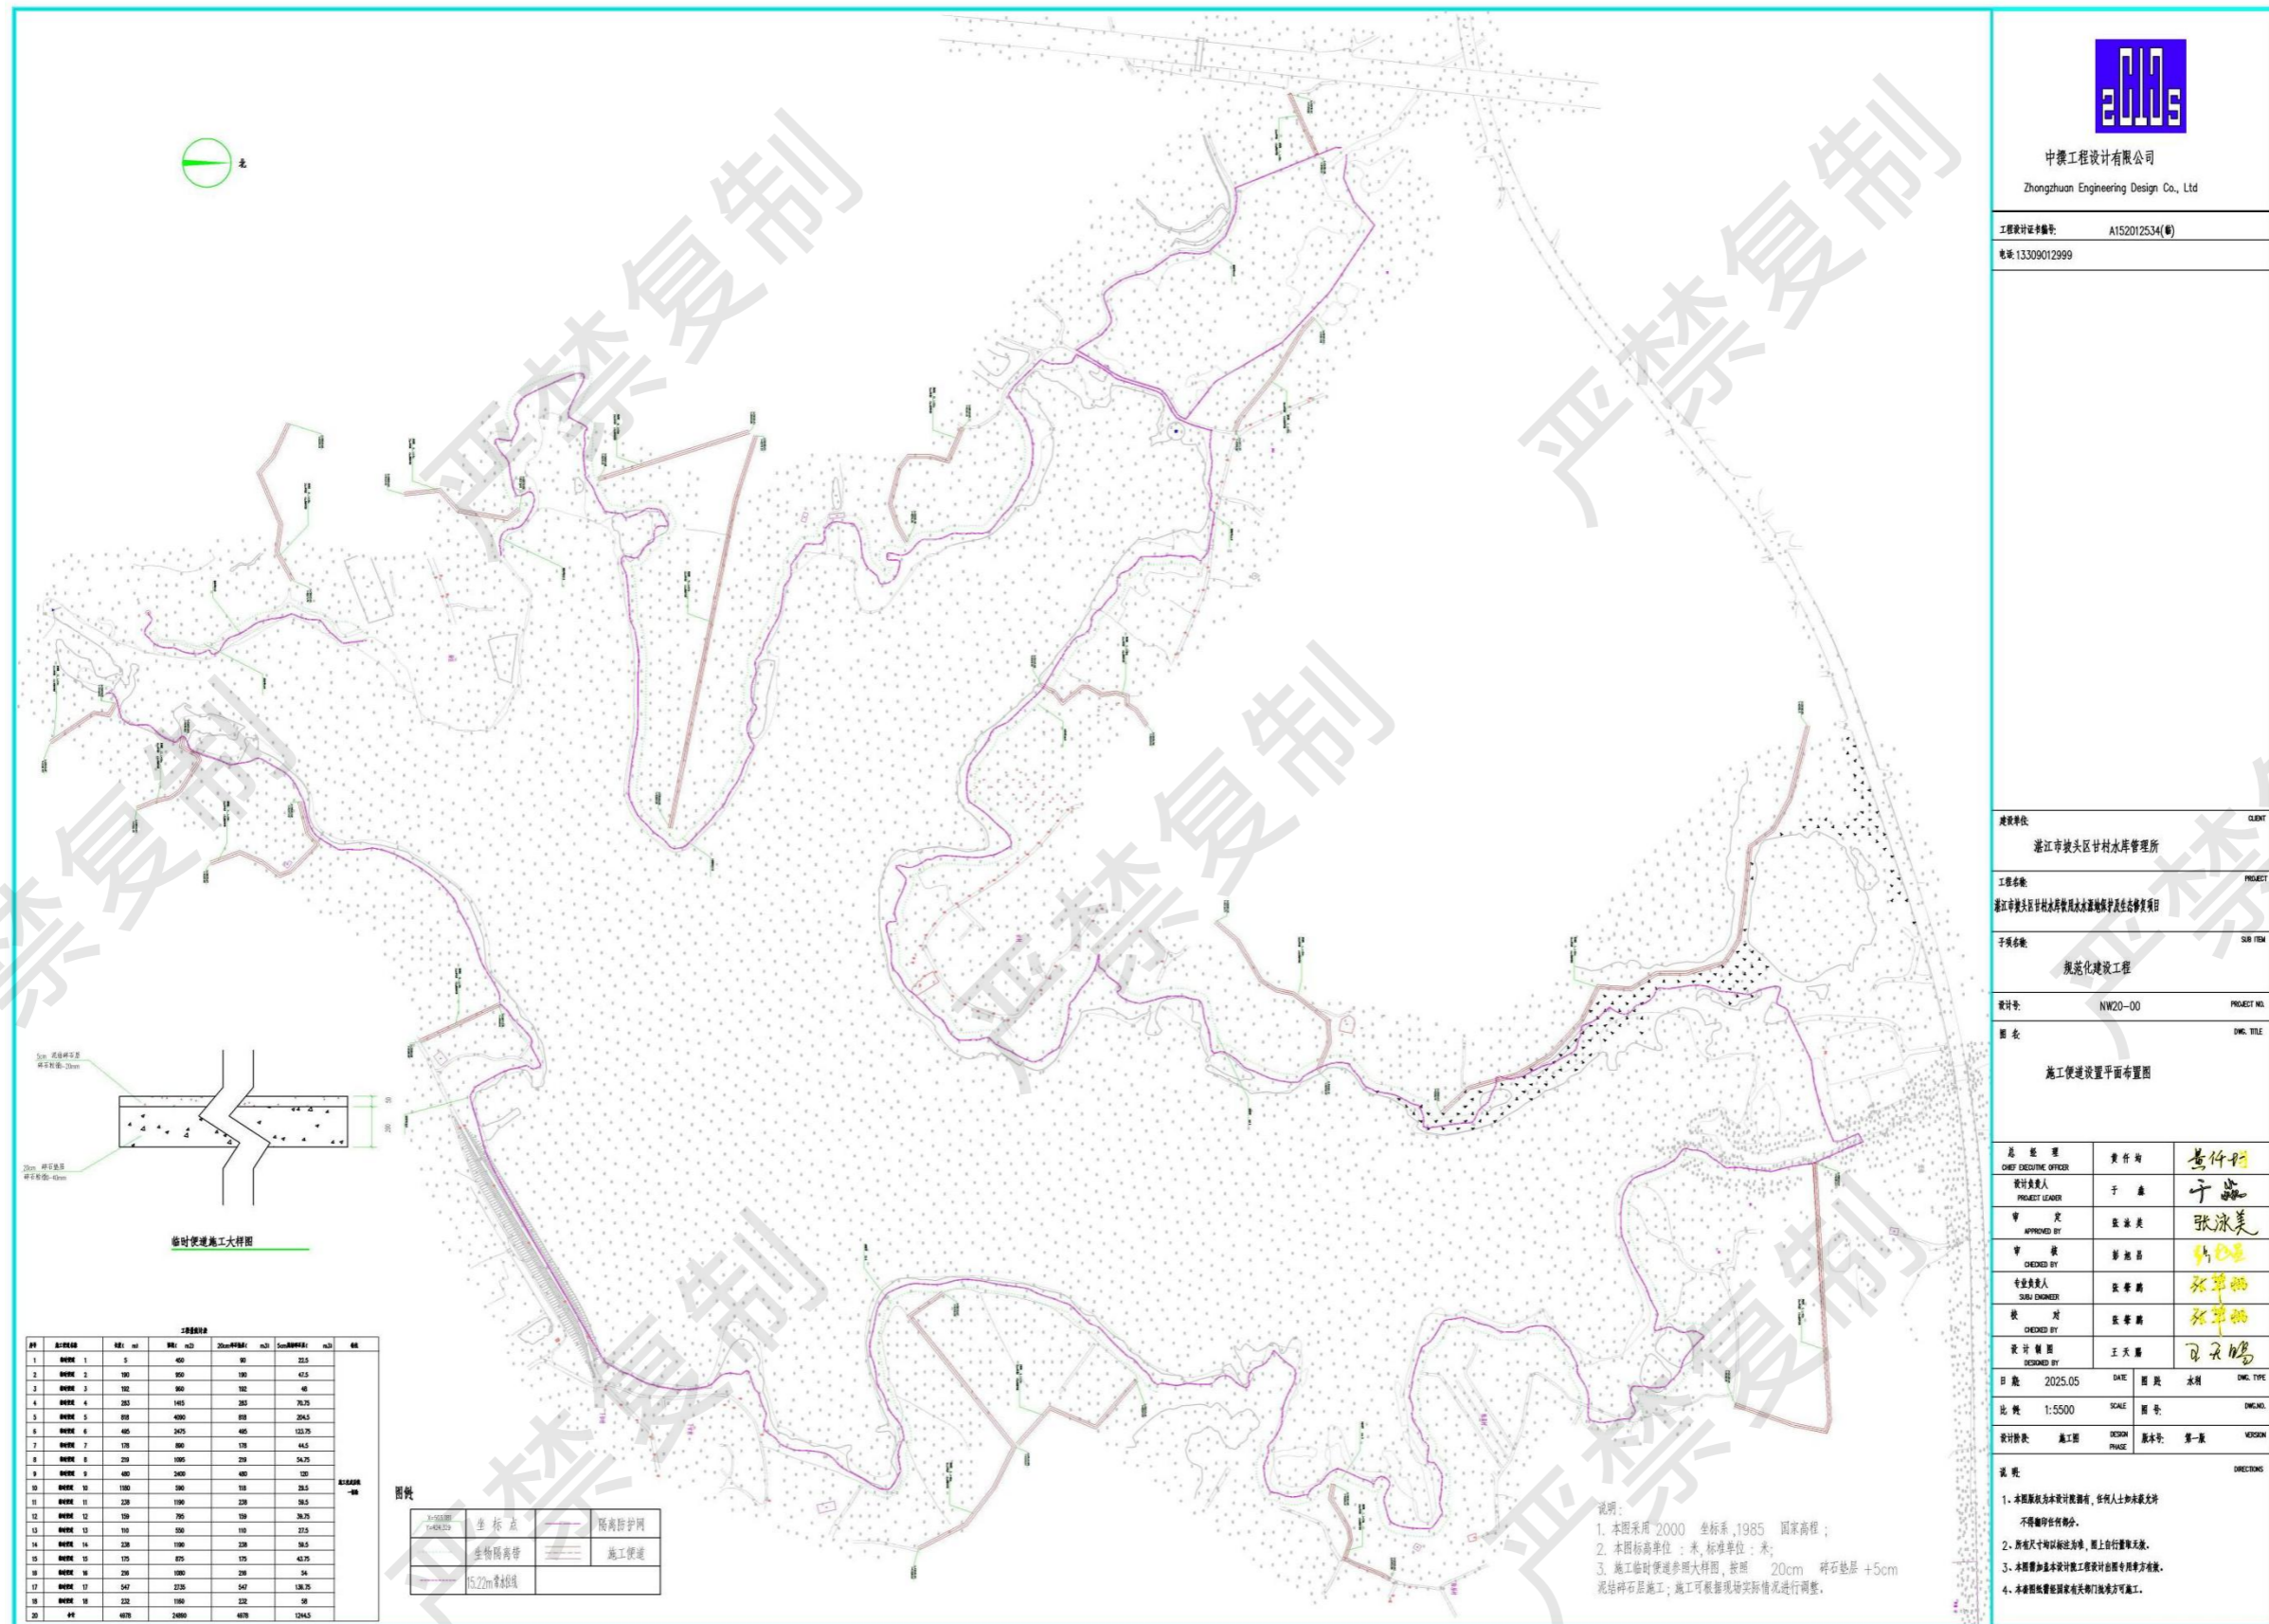
图 3.8-2 施工便道设置平面布置图

序号	施工段名称	长度 (m)	面积 (m ²)	20cm 厚碎石层 (m ³)	5cm 厚碎石层 (m ³)
1	临时便道 1	15	45.0	9.0	22.5
2	临时便道 2	190	950	190	47.5
3	临时便道 3	192	960	192	48
4	临时便道 4	283	1415	283	70.75
5	临时便道 5	818	4090	818	204.5
6	临时便道 6	495	2475	495	123.75
7	临时便道 7	178	890	178	44.5
8	临时便道 8	219	1095	219	54.75
9	临时便道 9	480	2400	480	120
10	临时便道 10	1180	590	118	29.5
11	临时便道 11	238	1190	238	59.5
12	临时便道 12	159	795	159	39.75
13	临时便道 13	110	550	110	27.5
14	临时便道 14	238	1190	238	59.5
15	临时便道 15	175	875	175	43.75
16	临时便道 16	216	1080	216	54
17	临时便道 17	547	2735	547	136.75
18	临时便道 18	232	1160	232	58
19	合计	4978	24890	4978	1244.5

根据施工设计，施工便道长度约 4978m，占地面积 24890m²。

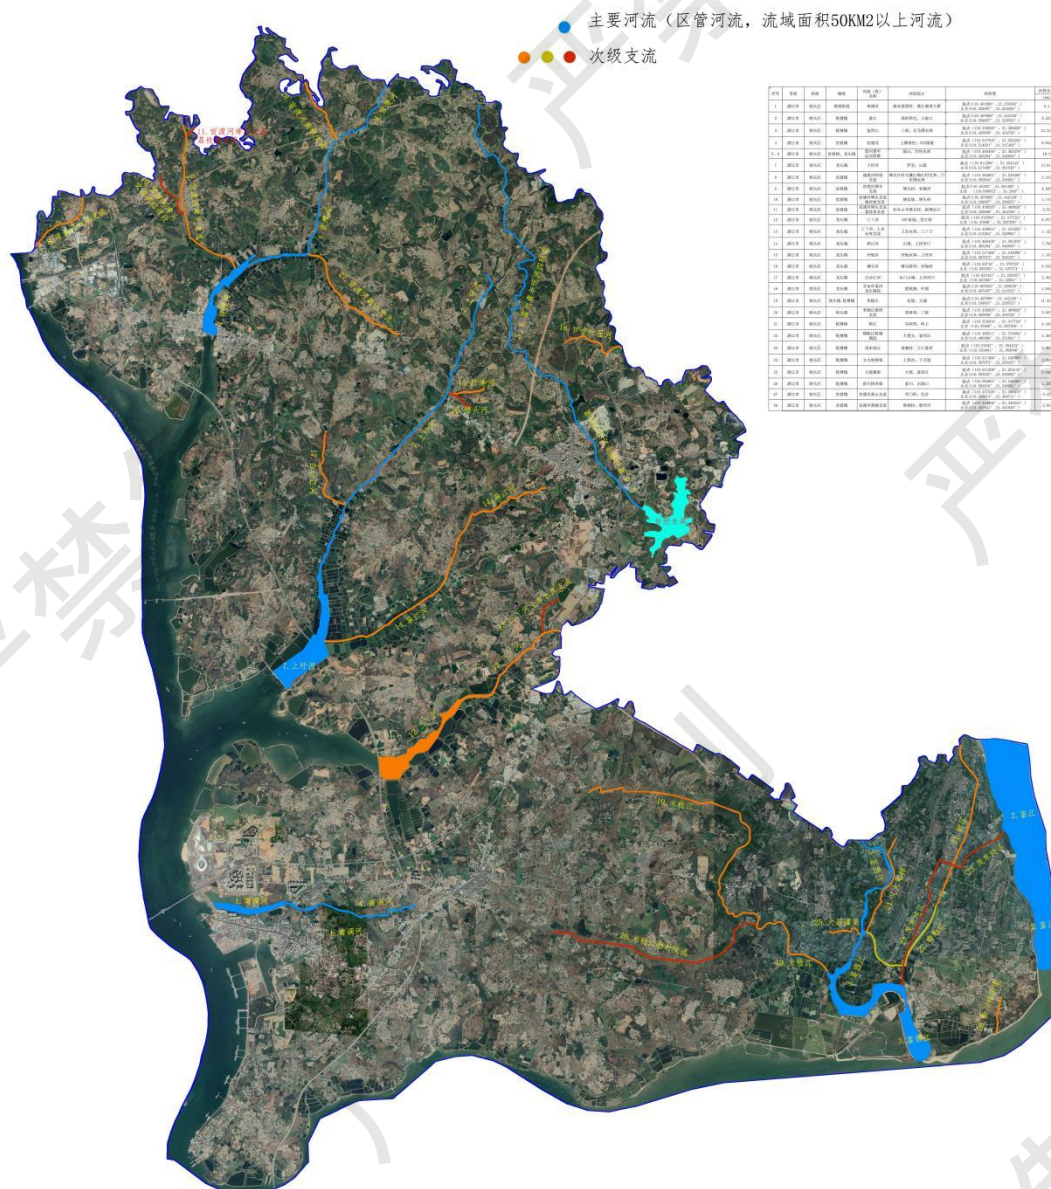
坡头区河流水系分布图

四联河即廉江、化州、吴川及坡头四市（区）联合干渠，是雷州青年运河的主要干渠，在廉江扶岭东从主河左侧分水（主河17+629.982），自西北向东南流经廉江、化州、吴川及坡头，全长38.141km。四联河坡头段位于雷州青年运河四联河二联干渠，起于四联河尾段（四联河续建配套与节水改造工程桩号K38+141.36），终止于甘村水库，全长14.02km。本项目位于四联河坡头段的尾段。

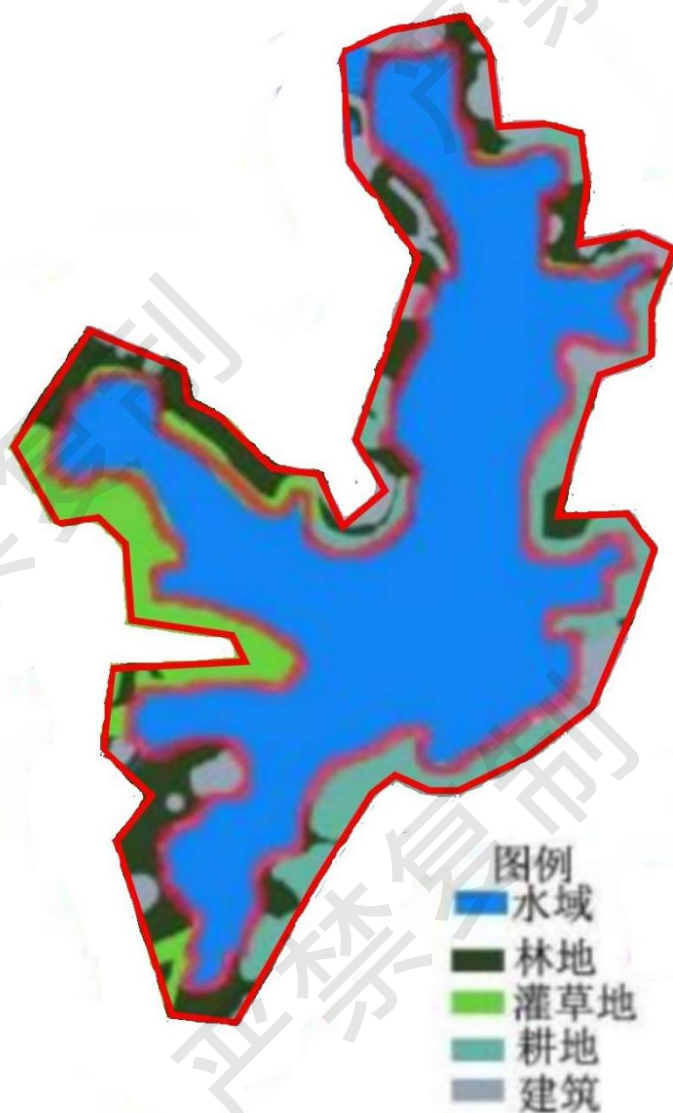
图 5.2-1 评价范围土地利用现状图

评价区土地利用现状评价是在现有的资料，运用景观法(即以植被作为主导因素)，并结合土壤、地貌等因子进行综合分析后对土地进行分类，将土地利用格局的拼块类型分为林地、灌草地、耕地、水域、建筑用地共 5 种类型。
