湛江市坡头区甘村水库饮用水 水源地保护及生态修复工程项目 环境影响报告书

(征求意见稿)

建设单位：湛江市坡头区甘村水库管理所

编制单位：广州市蓝翠环保科技有限公司

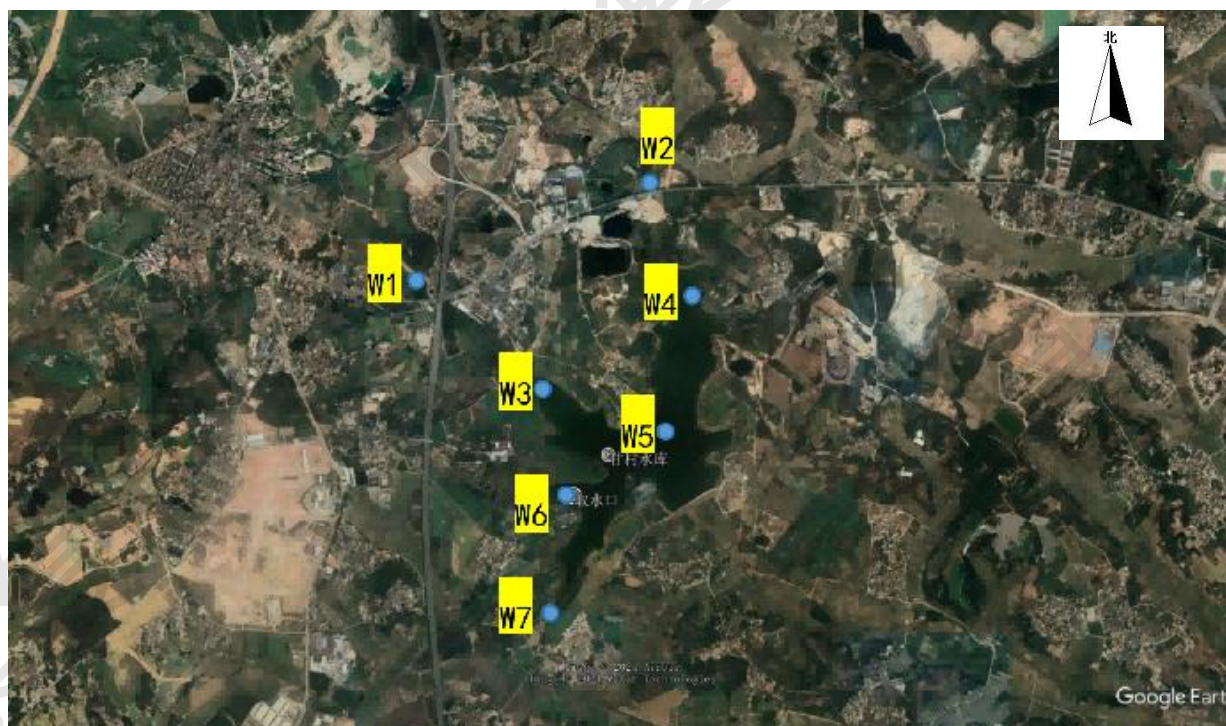
表 5.4-1 地表水环境现状监测布点图

检测类型	检测点位名称	检测项目
W1	汇水支流 1	水温、pH、溶解氧、高锰酸盐指数、CODcr、BOD ₅ 、悬浮物、总磷、氨氮、总氮、铜、锌、氟化物、硒、砷、汞、镉、六价铬、铅、氰化物、挥发酚、石油类、阴离子表面活性剂、硫化物、粪大肠菌群、硫酸盐、氯化物、硝酸盐、铁、锰
W2	汇水支流 2	
W3	220 亩前置库	
W4	90 亩前置库	
W5	湖心区(深水区)	
W6	取水口	
W7	大坝出水口前

采样点位置见示意图表 5.4-1。

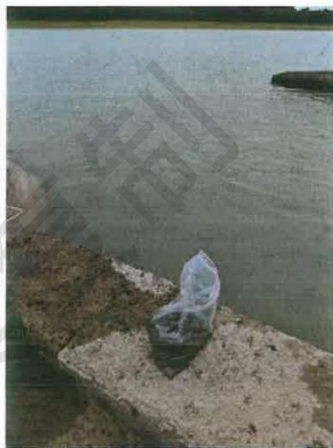
甘村水库取水口 W1

甘村水库取水口 W1、汇水支流 1 前置库进入水库前闸门处 W2、汇水支流 2 前置库进入水库前闸门处 W3、湖心区 (深水区) W4 镉、汞、砷、铅、铬、铜、镍、锌检测值均符合《土壤环境质量 农用地土壤污染风险管控标准 (试行)》(GB 15618-2018) 表 1 风险筛选值的最严值。
